Cusano M. 27 Marzo 2009

NOTIZIARIO TECNICO N. 17

“Copertura da spettacolo - parte prima”

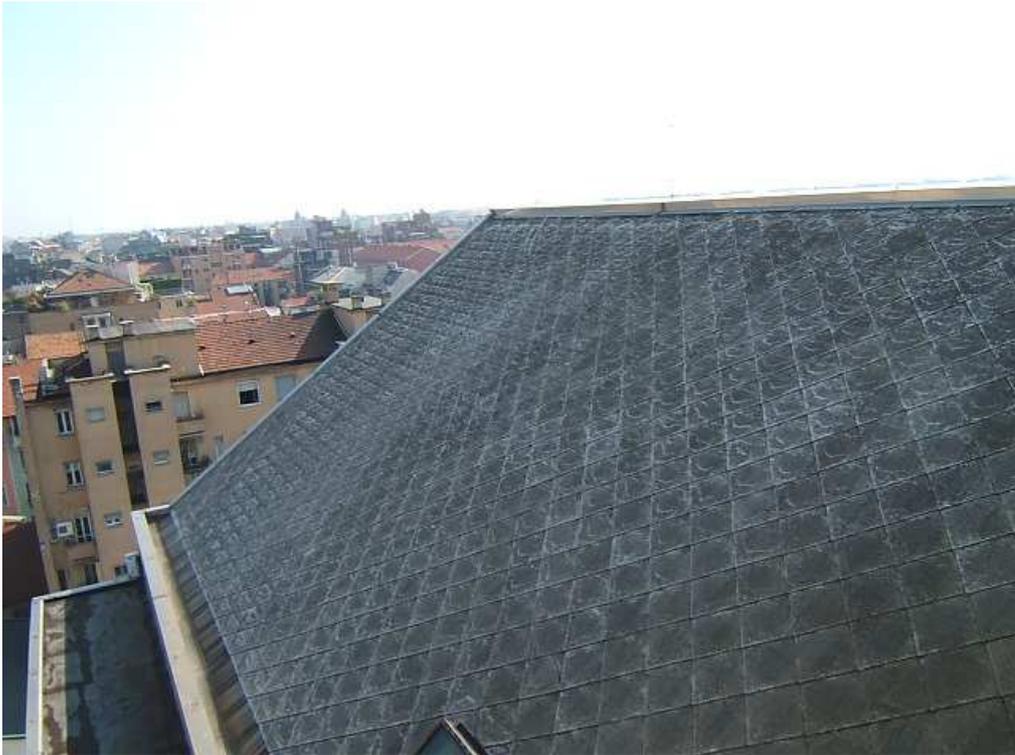
Copertura esistente

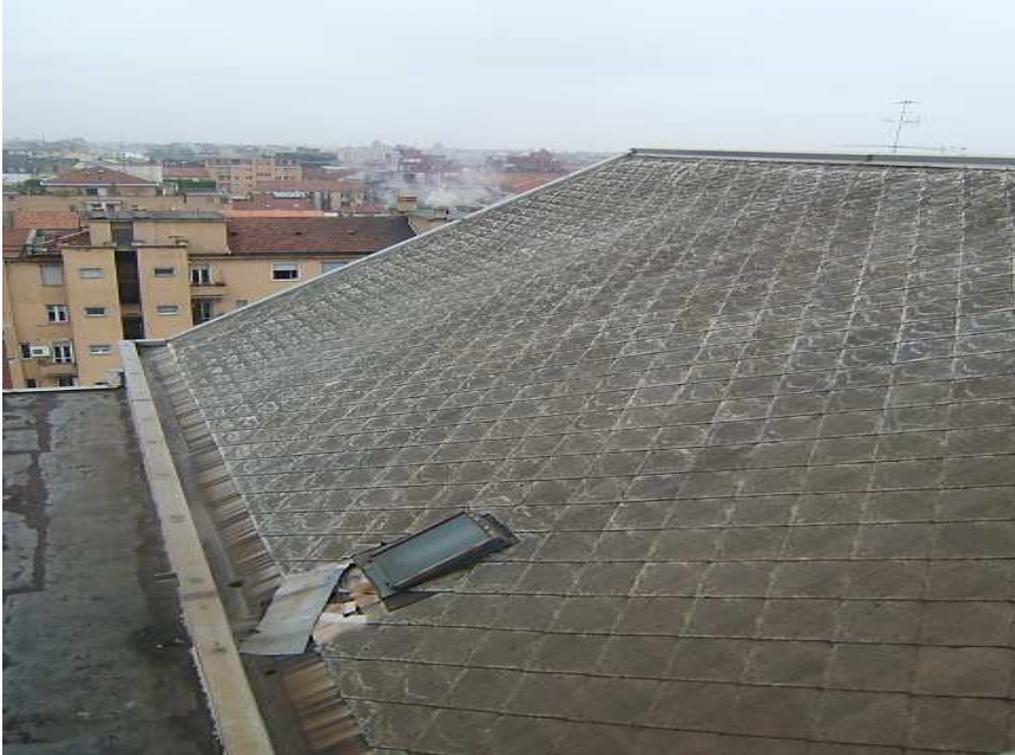
Copertura esistente

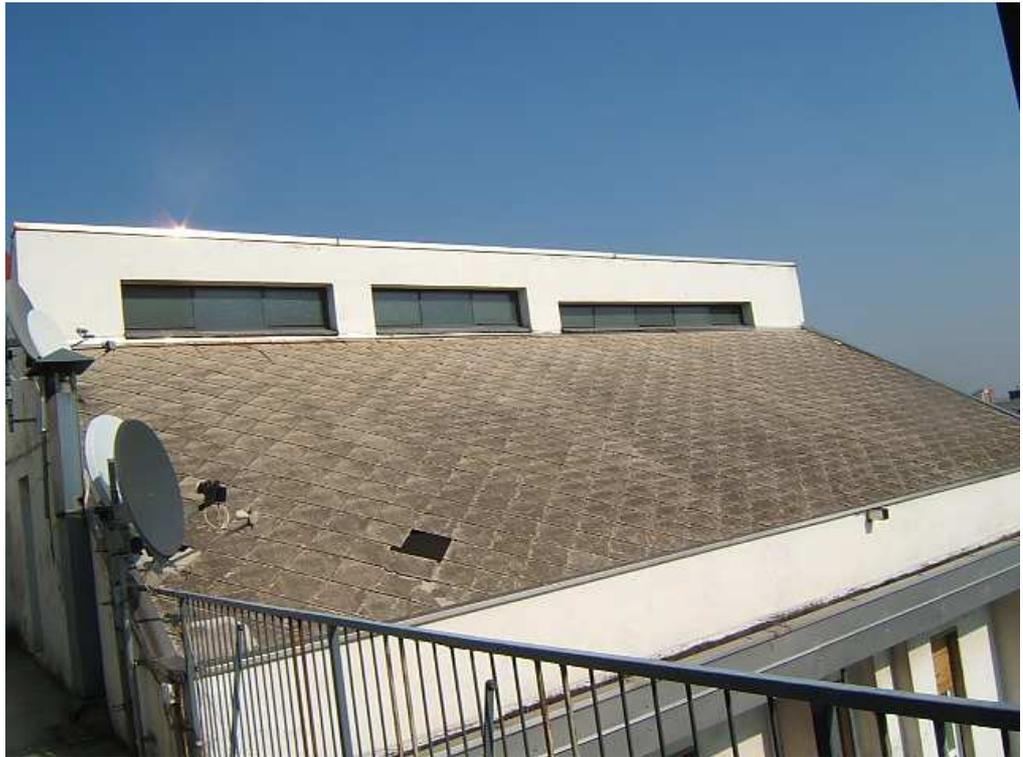
Copertura esistente

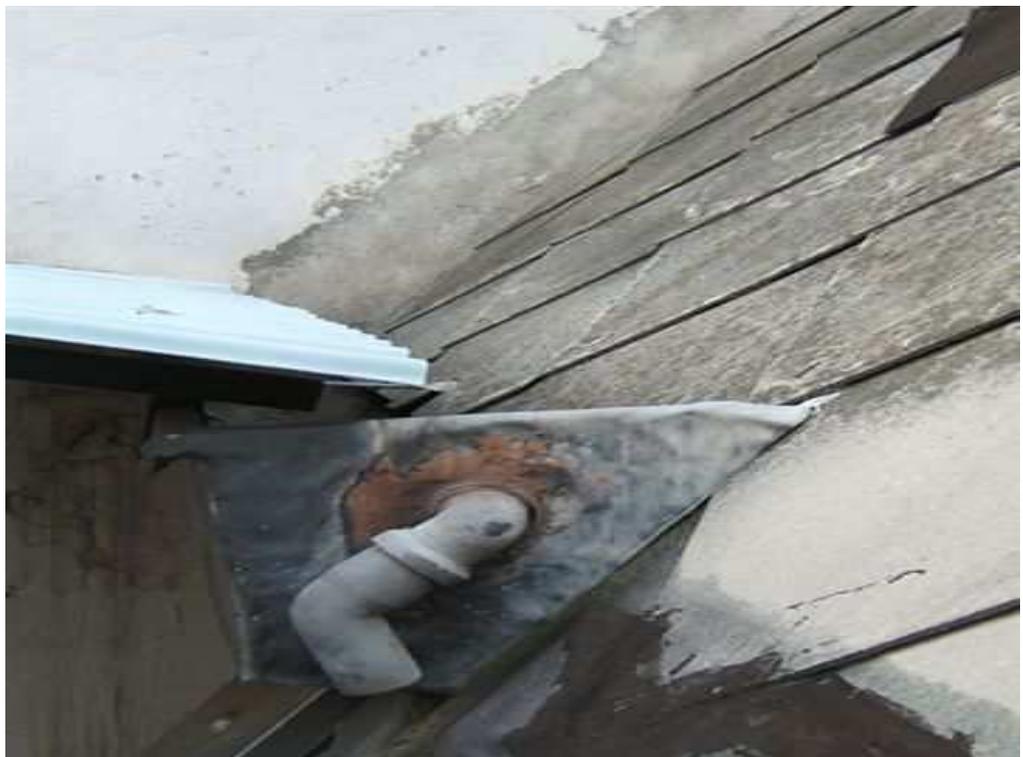
Copertura esistente – Dettaglio di una convesa.

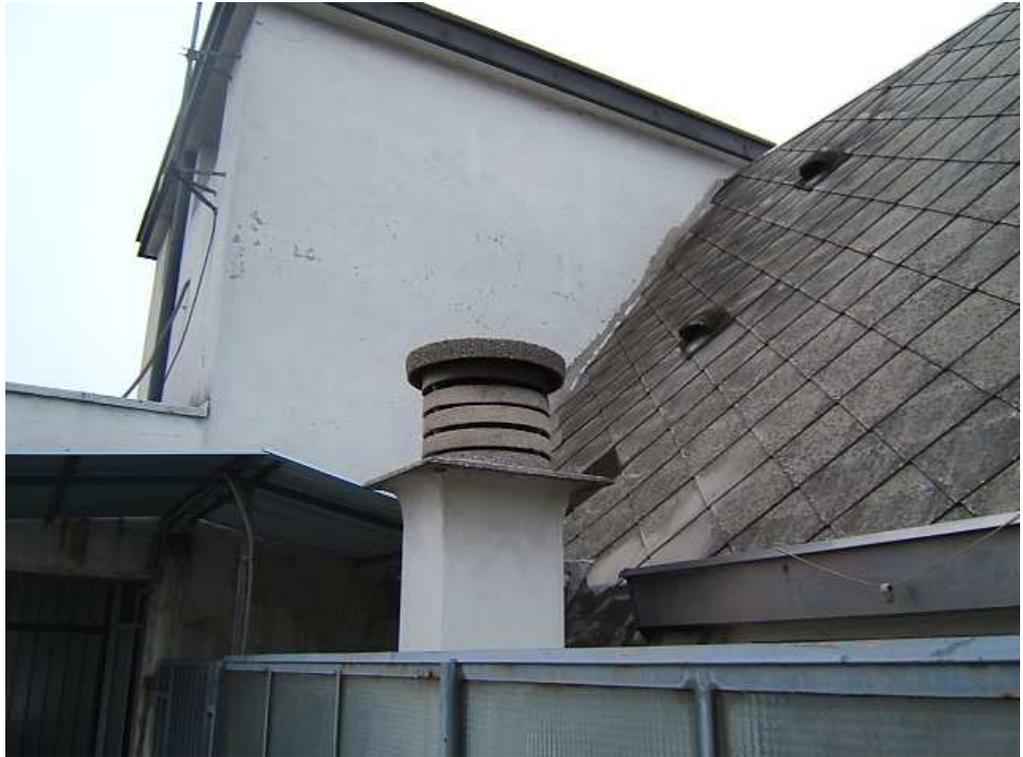
Copertura esistente – Dettaglio di una delle falde

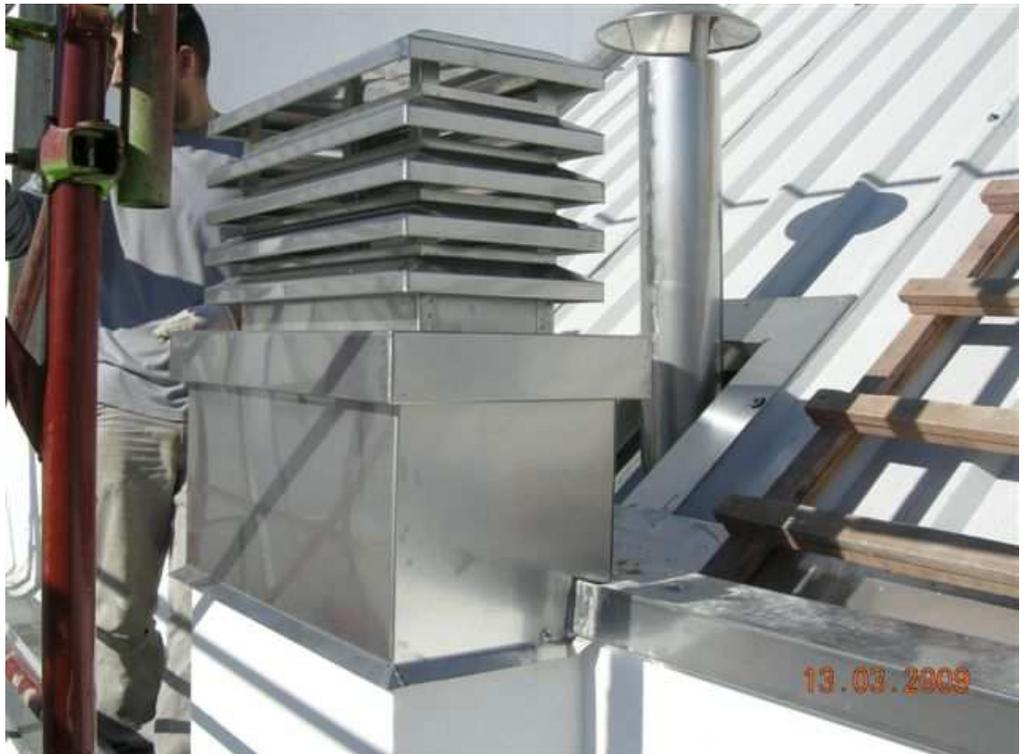
Dettaglio dei nuovi camini

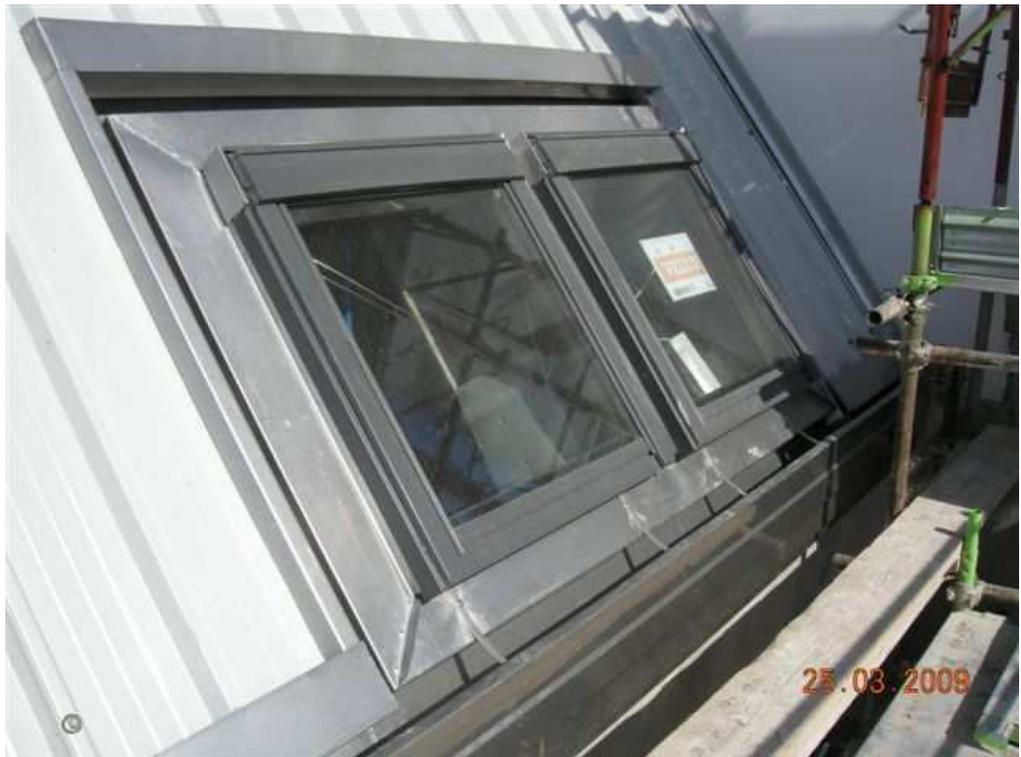
Dettaglio del raccordo del manto di copertura con i lucernari di presa luce.

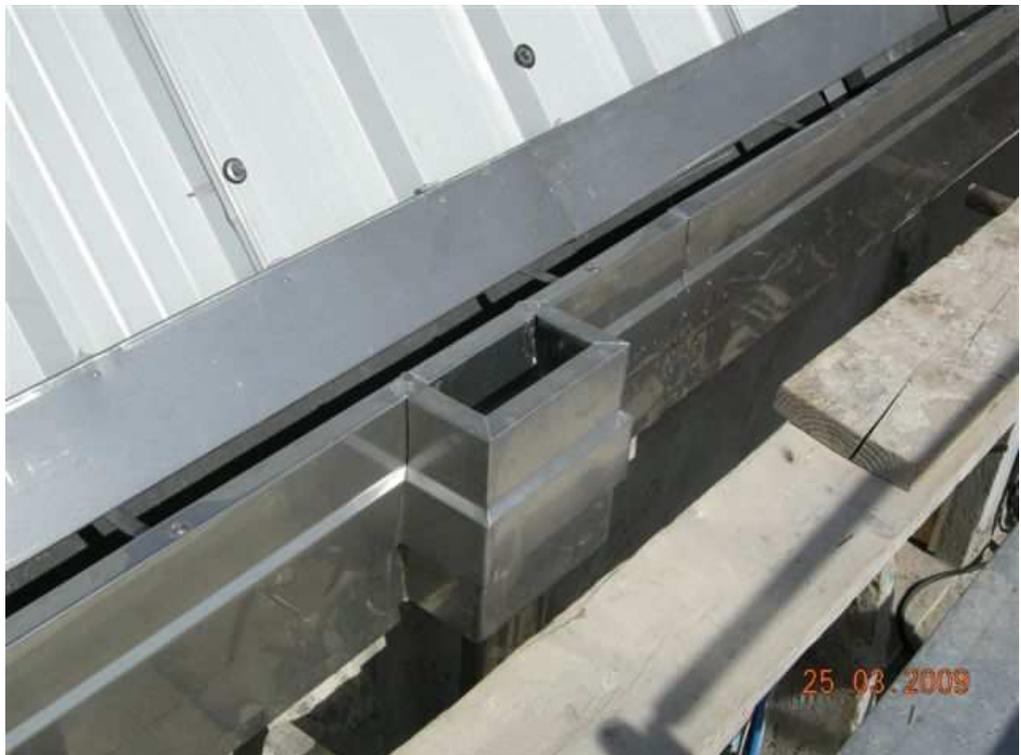
Dettaglio del canale di gronda e del suo sistema di smaltimento.

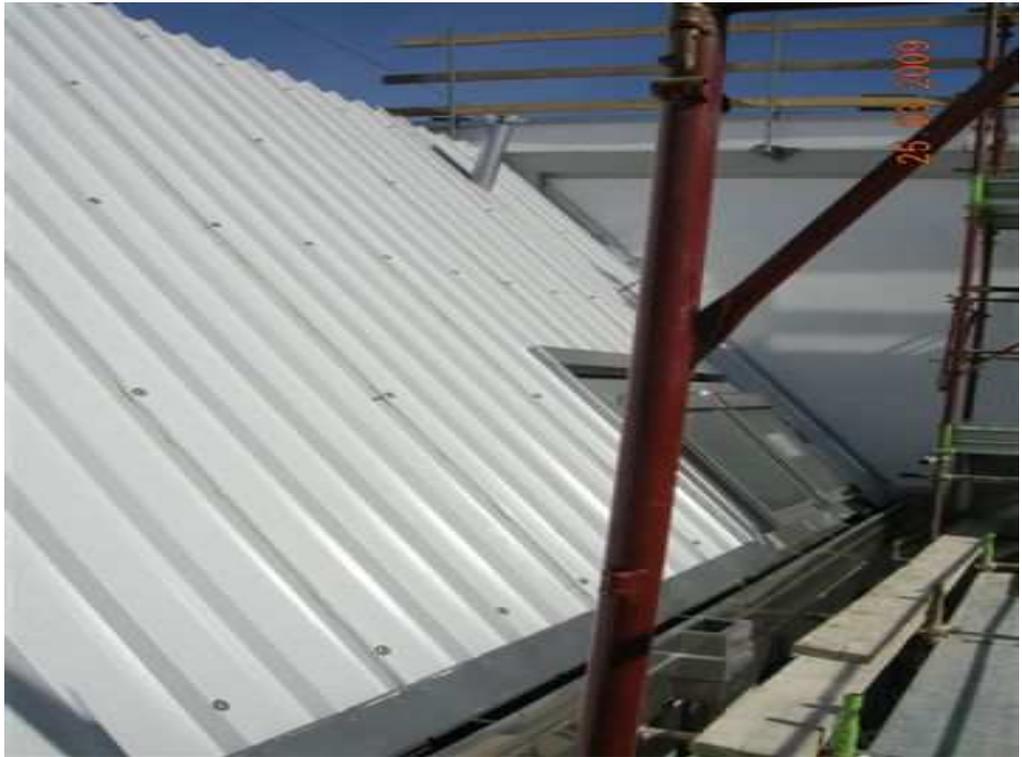
Dettaglio del nuovo manto di copertura.

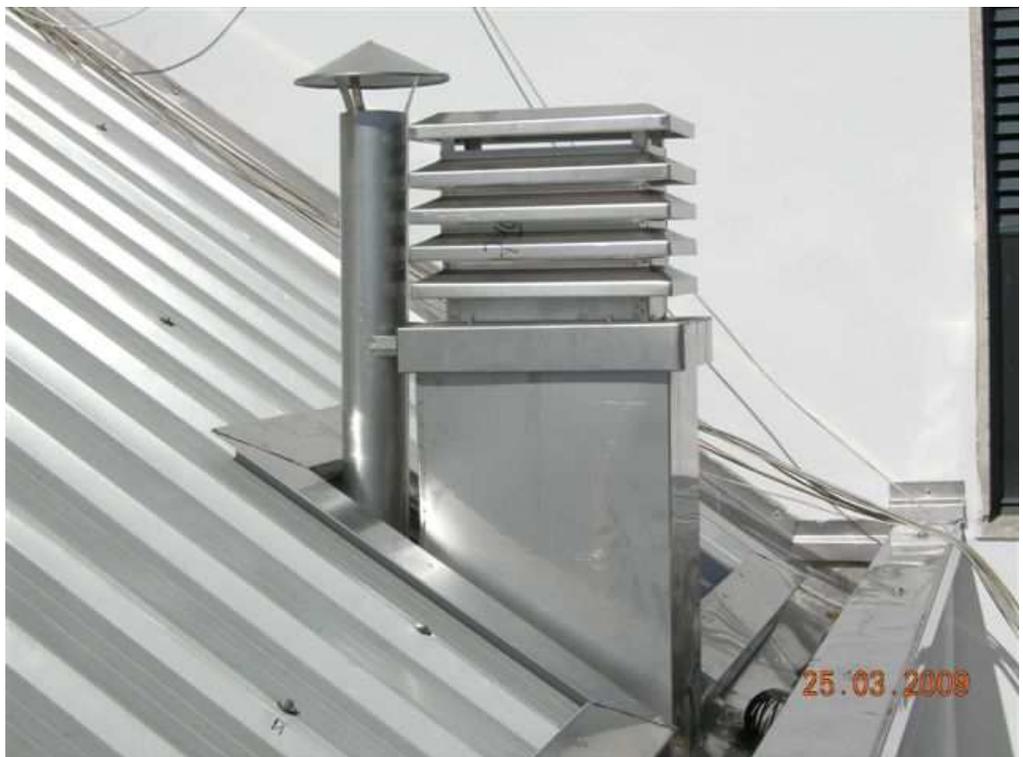
Dettaglio di un camino abbinato ad una colonna di esalazione.

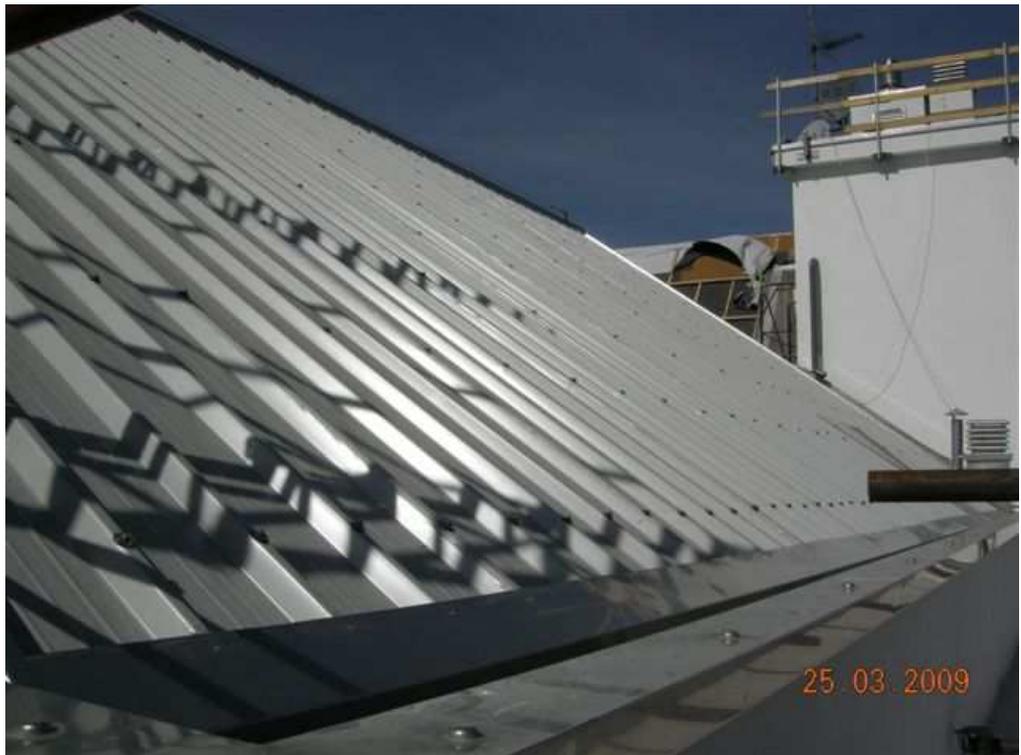
Dettaglio del nuovo manto di copertura.

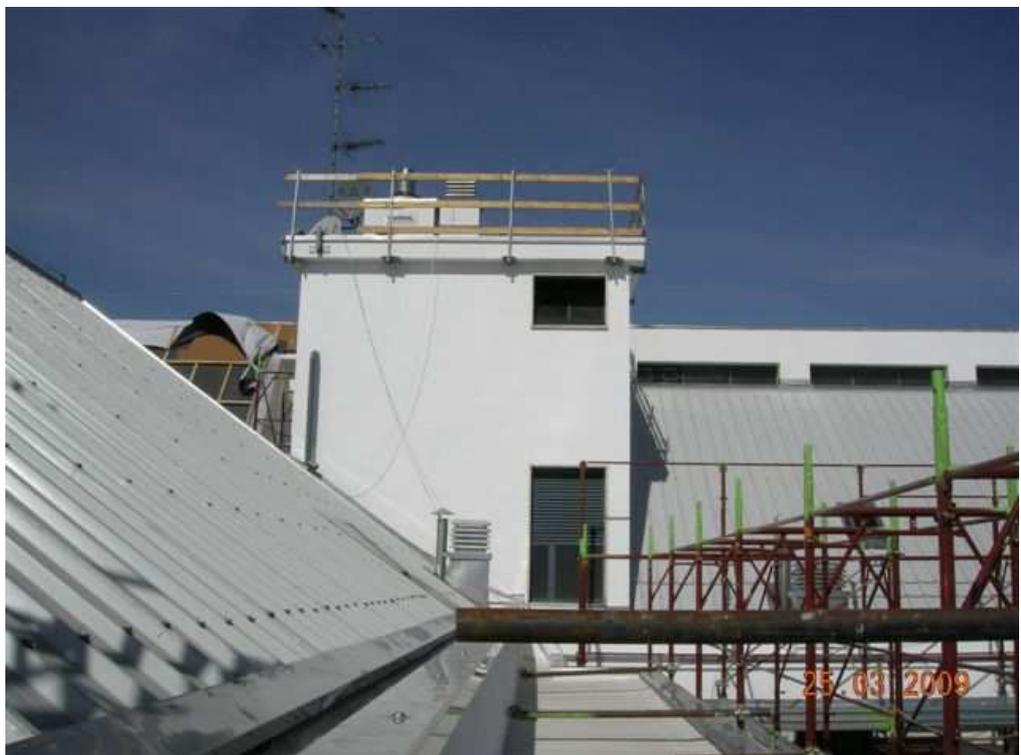
Nuovo manto di copertura.

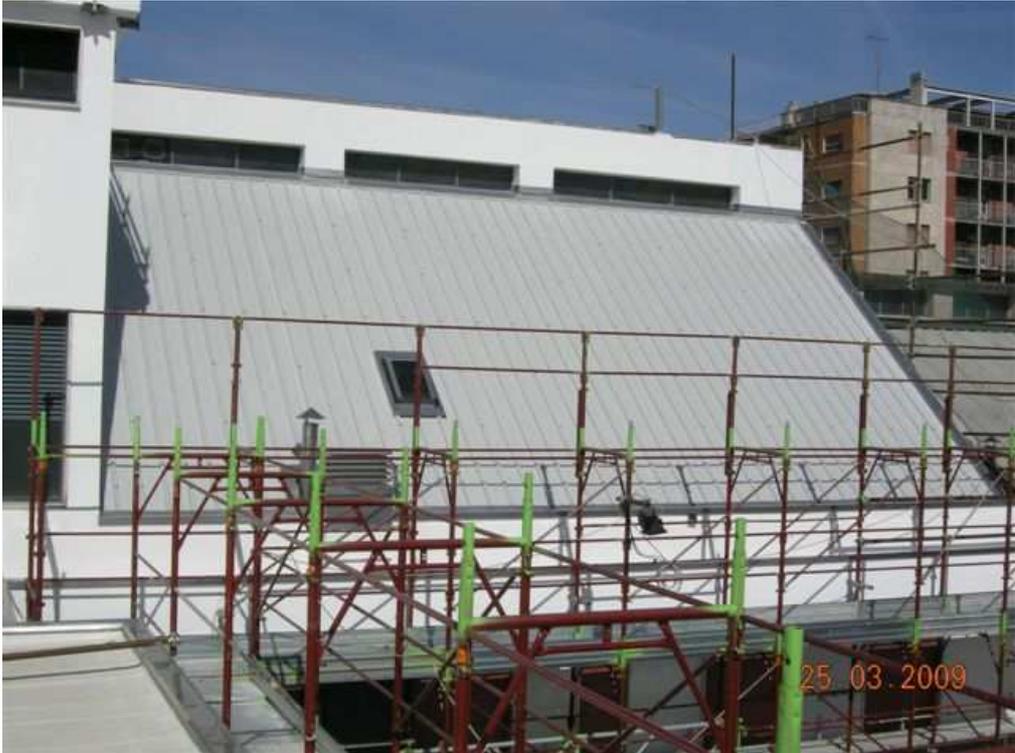
Nuovo manto di copertura.
