NOTIZIARIO TECNICO N. 19

“Fenomeni infiltrativi di tipo indiretto – esalatori ”

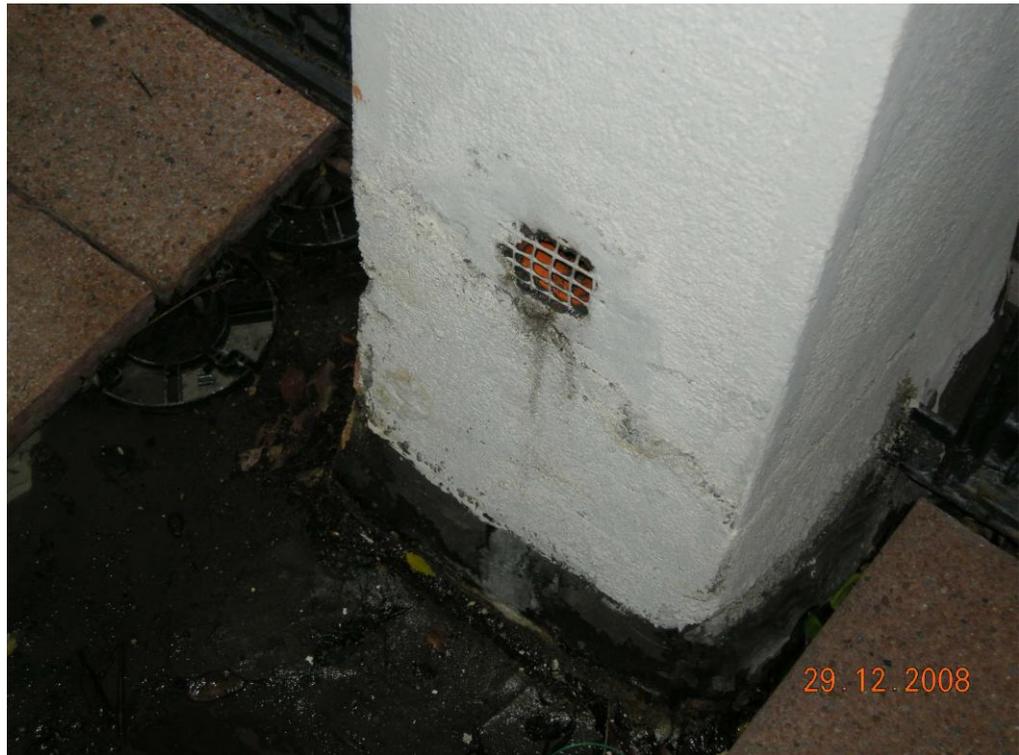
Forometria di sbocco della colonna di esalazione

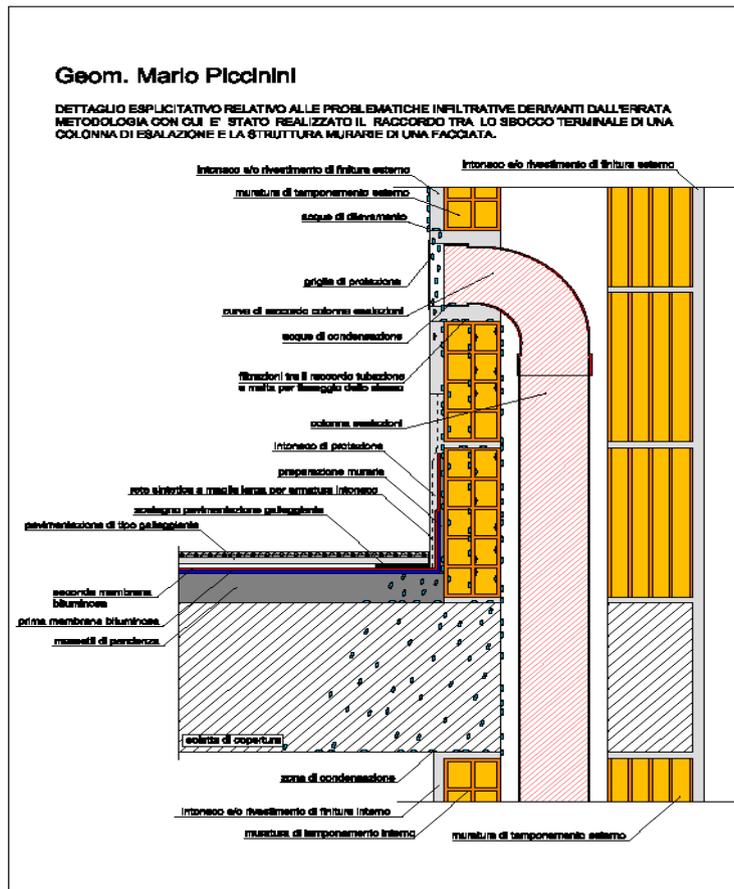
Dettaglio esplicativo relativo alle possibili problematiche infiltrative (per visualizzare il dettaglio doppio clic all'interno dello stesso).
