NOTIZIARIO TECNICO N. 21

“Anomalie progettuali – seconda parte”

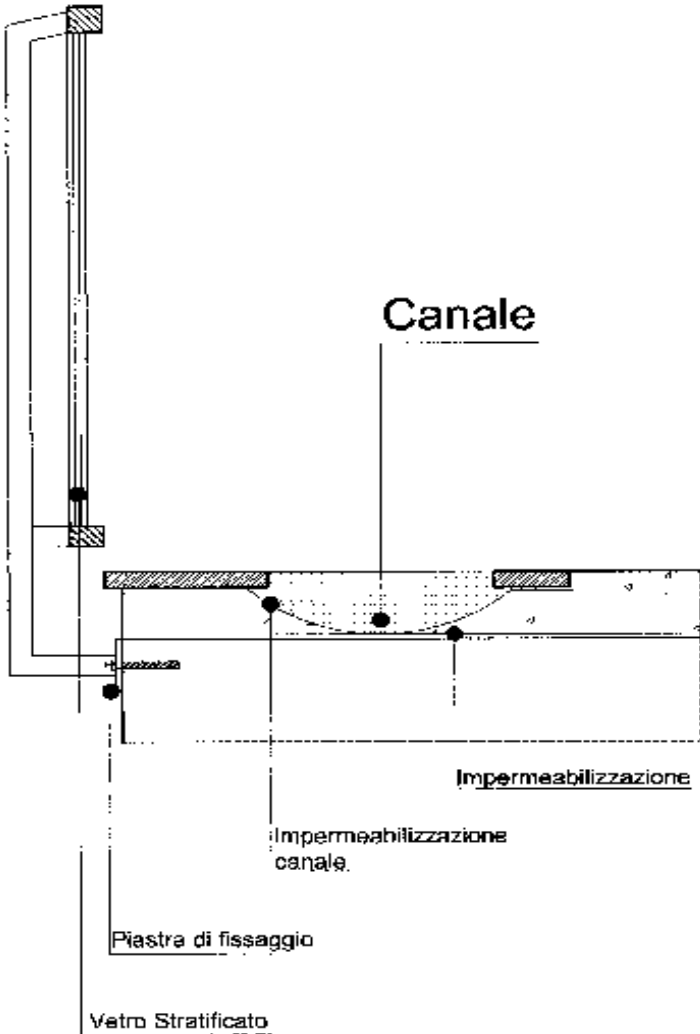
Dettaglio n°1 – Sistema smaltimento delle acque.

Il secondo riguarda invece il sistema di smaltimento della acque relative ad un terrazzo da realizzarsi lungo il suo perimetro libero esterno, anche in questo caso il progettista ci dovrebbe spiegare in primo luogo a che serve un ulteriore confinamento impermeabilizzativo supplementare a livello dello pseudo canale di gronda, per altro non raccordato a quello sottostante del terrazzo e, in secondo luogo, ci dovrebbe spiegare dove finiranno le acque di imbibizione del sottofondo di allettamento della sovrastante pavimentazione a fronte del principio fisico dei "vasi comunicanti". Ovviamente percolerà lungo tutto il frontale libero del terrazzo, "fregandosene" altamente del canale di gronda.

A proposito auguri a chi ha in uso esclusivo quel terrazzo che se non verrà apportata una sostanziale modifica a tali soluzione si troverà sicuramente nella necessità di dover ripristinare l'intero perimetro libero del suo terrazzo e provvedere al riconfinamento idrico degli ambiti sotto soglia, con la speranza che il giunto impermeabilizzativo di tipo piatto, almeno per un pò di tempo tenga.

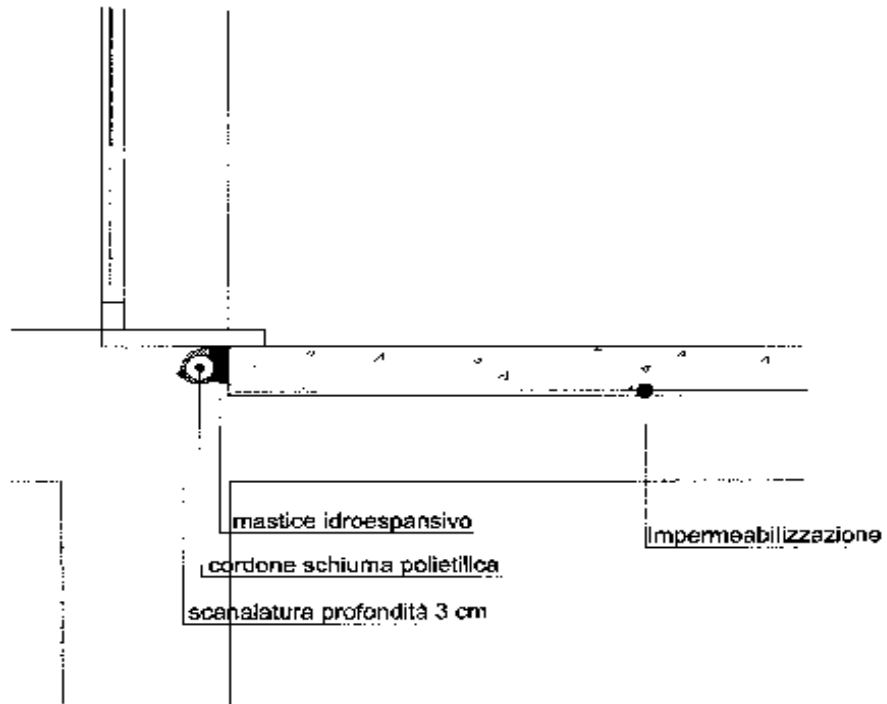
Dettaglio n°2 - Ambiti sotto soglia

Il primo riguarda il confinamento idrico di un ambito sottosoglia dove il progettista ci dovrebbe spiegare come fattivamente l'impermeabilizzatore o chi per esso riuscirà ad effettuare un simile accrocchio e garantirne la tenuta idrica, soprattutto a fronte della mancata tenuta idrica del raccordo tra confinamento impermeabilizzativo e mastice "idroespansivo". Qualcuno di Voi sa poi dirmi che cosa è la "schiuma polietilica"? Scusate l'ignoranza!

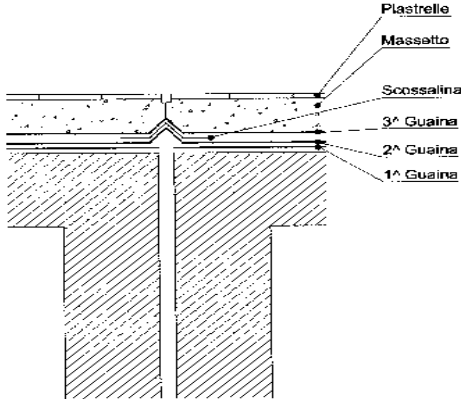
Fotografia 3 (per visualizzare l'intero disegno doppio clic all'interno della pagina)

Il terzo riguarda la realizzazione di un giunto impermeabilizzativo di tipo piatto. Lascio a Voi il commento.
