NOTIZIARIO N. 27

QUANDO IMPERMEABILIZZARE ERA UNA COSA SERIA

RELAZIONE

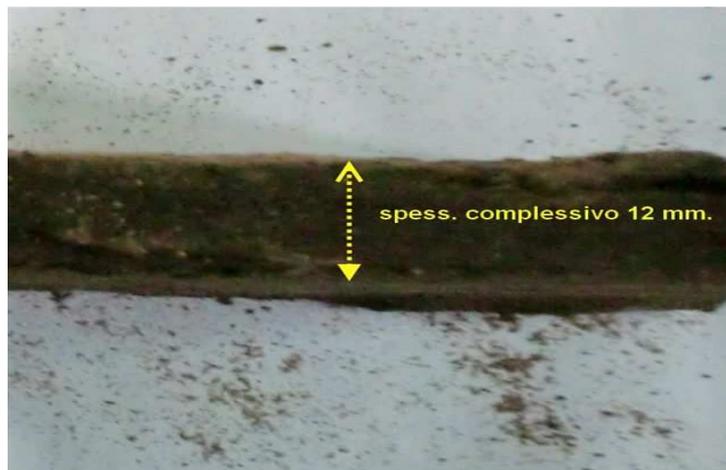
Sondaggio ispettivo in prossimità dell'impianto di refrigerazione (vedi dettagli esplicativi allegati n°1 e 1/A)

- La stratigrafia termo-impermeabilizzativa di copertura si è rivelata la seguente (ascendente):
 - massetto di ripartizione di carico in c.a.;
 - barriera al vapore, costituita da una membrana bituminosa, di tipo plastomerico, spess. 3 mm., armata con feltro di vetro, da 50 gr/mq;
 - spalmatura di bitume per l'incollaggio della sovrastante stratigrafia coibente;
 - stratigrafia coibente, costituita da un pannello isolante di perlite espansa tipo "FESCO BOARD", spessore 40 mm.;
 - confinamento impermeabilizzativo, ottenuto tramite assemblaggio, a mezzo fiamma di bruciatore a gas propano, di ben **quattro** membrane bituminose, di tipo plastomerico, tutte armate con T.N.T. di poliestere e tutte da 4 mm di spessore.

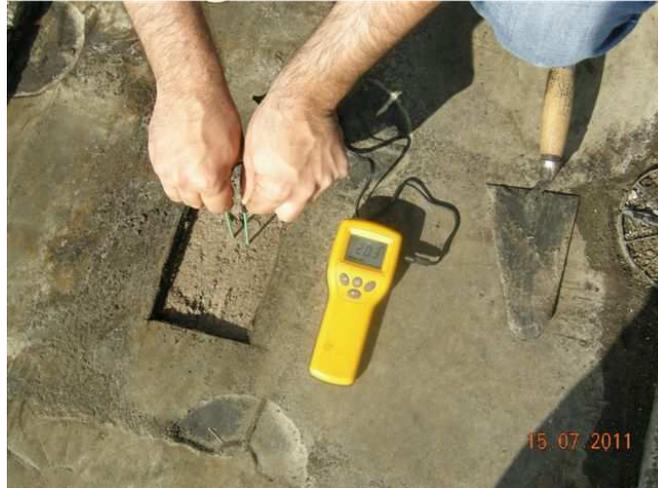
- A controllo igrometrico della stratigrafia coibente, con apposita strumentazione, di tipo elettronico, si sono riscontrati valori equivalenti a quelli di un materiale, non interessato da alcun fenomeno infiltrativo, ma da solo una lieve umidità, probabilmente dovuta dalla propagazione delle sottopressioni di vapore derivanti, dall'evaporazione delle acque di filtrazione, riscontrate invece a livello di una zona di copertura limitrofa, interessata da alcune lacerazioni meccani-

che, a suo tempo, come evidenziato successivamente, non sono state debitamente ripristinate.

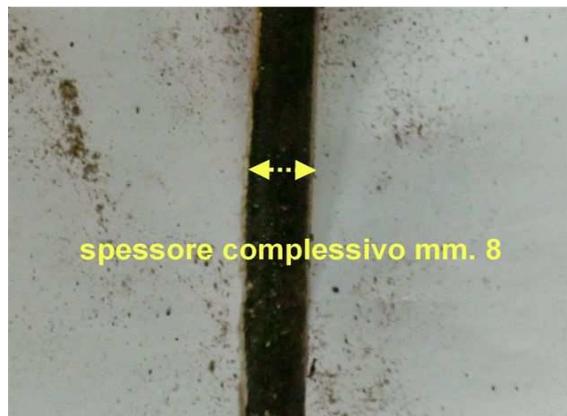
Sondaggio ispettivo, a livello della stratigrafia di copertura, di carattere generale (vedi dettagli esplicativi allegati n°2 e 2/A)

- confinamento impermeabilizzativo, ottenuto tramite assemblaggio, a mezzo fiamma di bruciatore a gas propano, di **due** membrane bituminose, di tipo plastomerico, di cui la prima da 4 mm. di spessore, armata con T.N.T. di poliestere e la seconda, anch'essa 4 mm. di spessore, ma con armatura composita, costituita da un T.N.T. di poliestere e da un feltro di vetro da 50 gr/mq.

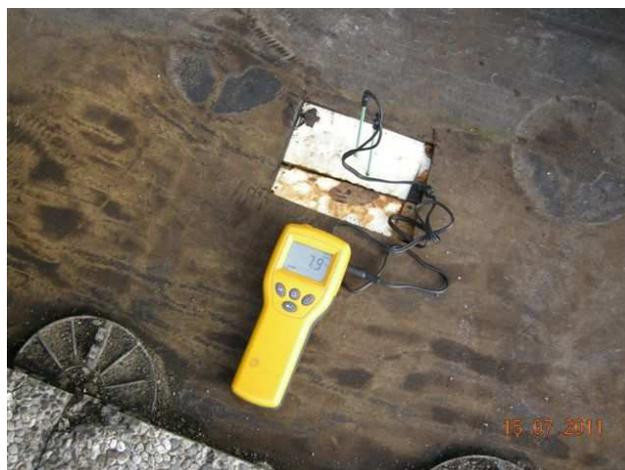
- A controllo igrometrico della stratigrafia coibente, anche in questo caso, con apposita strumentazione, di tipo elettronico, si sono riscontrati valori equivalenti a quelli di un materiale, perfettamente asciutto e pertanto non interessato da alcun fenomeno infiltrativo.

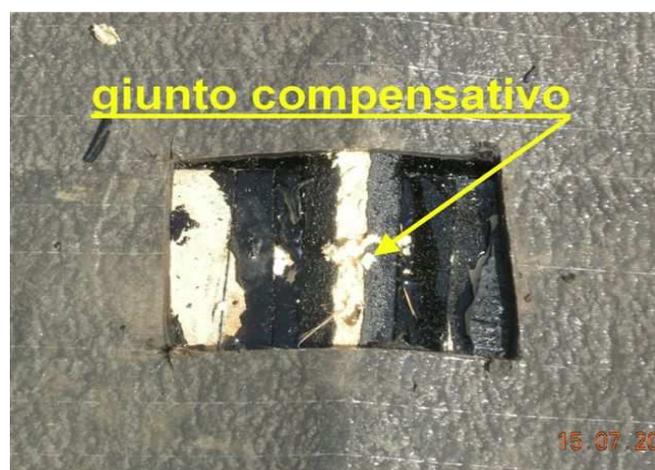
- l'aver realizzato, a livello della stratigrafia coibente, degli adeguati giunti compensativi, nella consapevolezza, che i pannelli di poliuretano espanso, diversamente da altri di materiale ben diverso, soffrono di una congenita instabilità dimensionale che, se pur limitata dal loro pre accoppiamento con un doppio feltro di vetro, potrebbero, comunque, avere un'influenza negativa sul confinamento impermeabilizzativo sovrastante;

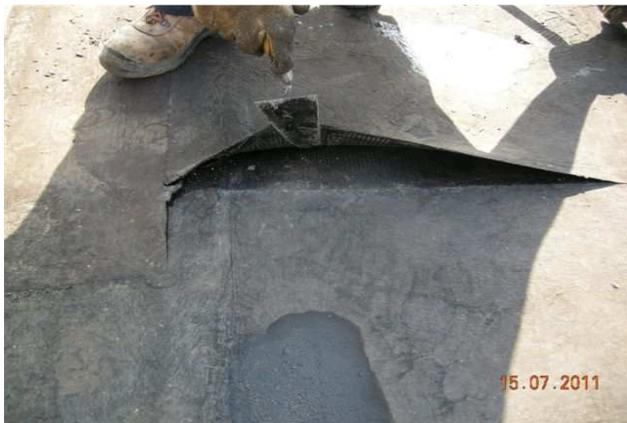
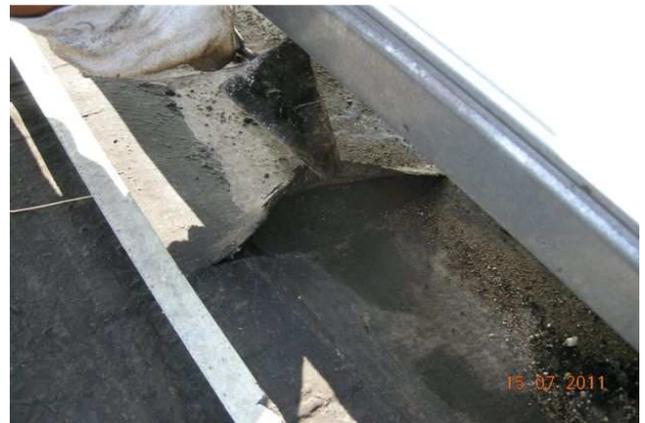
- alcune sovrapposizioni di sormonto, relativamente alla membrana bituminosa utilizzata per gli interventi di riparazione, sono risultate, in parte e/o del tutto dissaldate, permettendo così, alle acque, di poter filtrare al di sotto della stessa, che, come sarà evidenziato successivamente, risulterà poi del tutto dissaldata dal confinamento impermeabilizzativo originale sottostante;

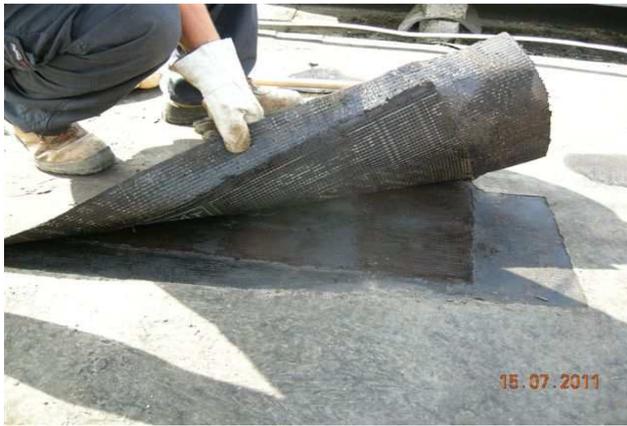
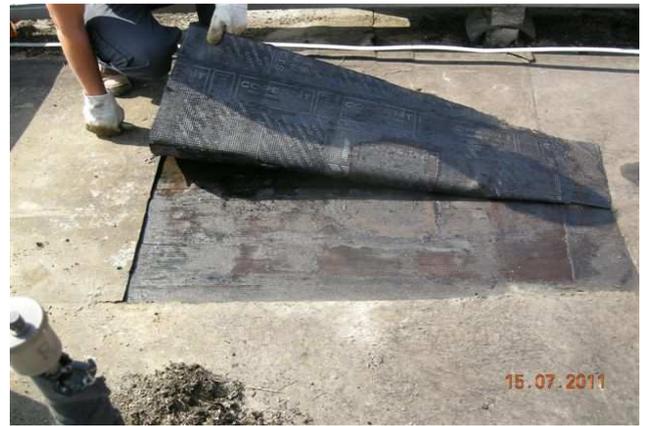
- ad asportazione della suddetta membrana, si rileva:
 - la mancata adeguata preparazione superficiale del confinamento impermeabilizzativo, tramite sua sfiammatura, scazzuolatura e livellamento, per permettere la perfetta saldatura, in sua sovrapposizione, di eventuali ulteriori membrane bituminose;
 - la mancata adeguata sfiammatura della sua partizione inferiore, che ha vanificato la sua adeguata saldatura al sottostante confinamento impermeabilizzativo originale; si rileva, infatti, ancora quasi del tutto indenne il suo polietilene di confezionamento;

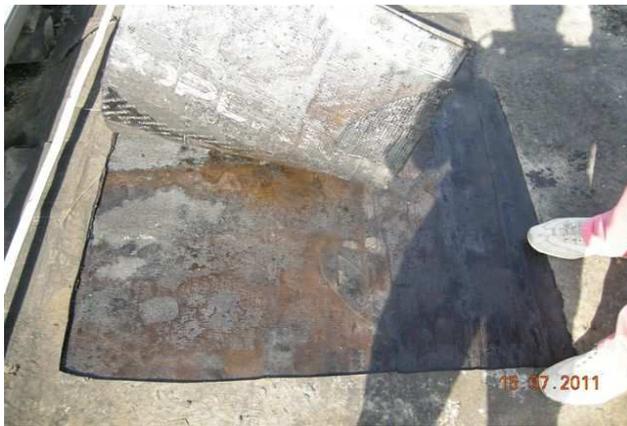
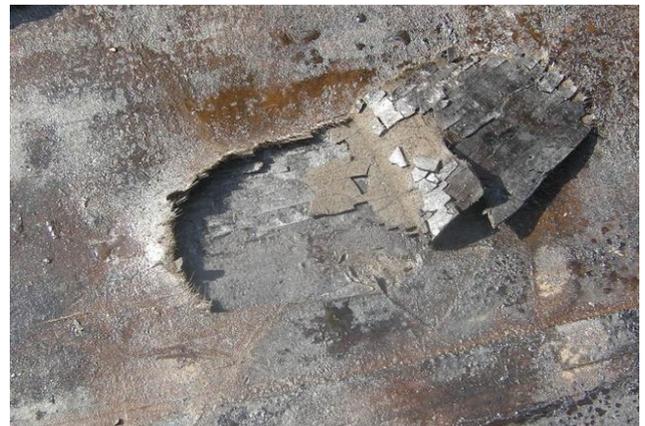
- la presenza tra questa e il confinamento impermeabilizzativo originale di acque di filtrazione; ciò a dimostrazione della mancanza di tenuta idrica degli interventi di riparazione, messi in atto; acque di filtrazione, che, trasformandosi in sottopressioni di vapore, hanno poi portato ad un'accelerata perdita di plasticità del compound bituminoso della parte superficiale della sola membrana a finire del confinamento impermeabilizzativo originale;

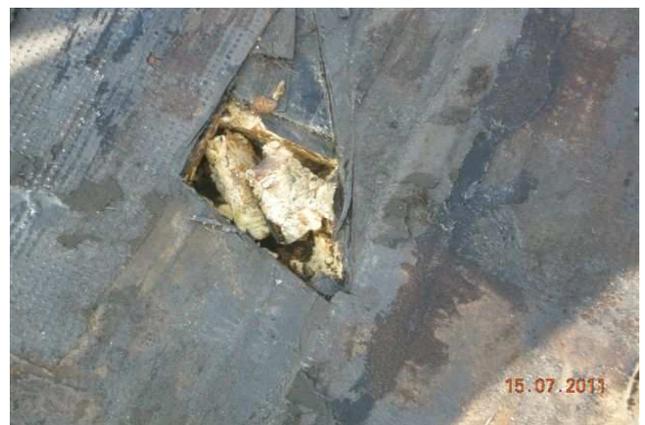
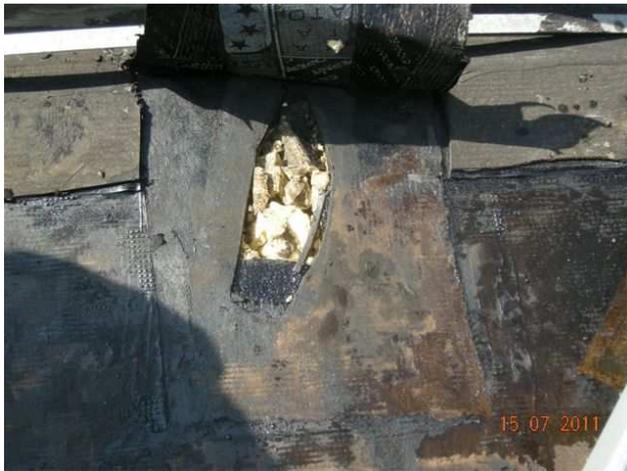
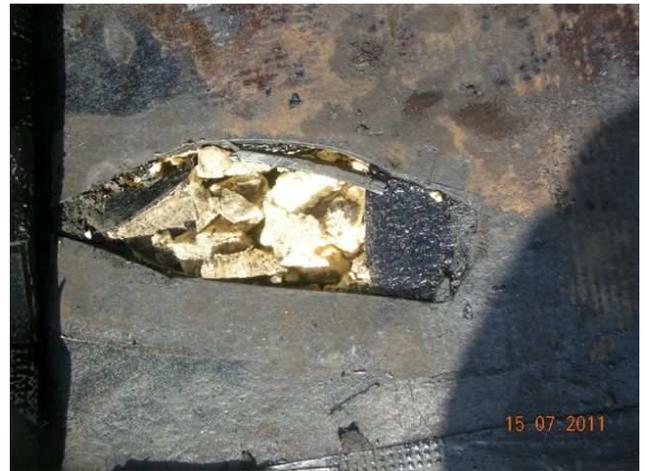
- la presenza, a livello della stratigrafia termo impermeabilizzativa, di due squarci che, eccezion fatta per la barriera al vapore, interessavano, sia la stratigrafia coibente, sia il confinamento impermeabilizzativo originale; squarci tramite i quali le acque di filtrazione, derivanti dalla mancanza di tenuta idrica e saldatura della membrana bituminosa, utilizzata per gli interventi di riparazione, avevano modo di filtrare abbondantemente e, una volta raggiunta la barriera al vapore, raggiungere la zona di sua discontinuità, in corrispondenza della colonna pluviale limitrofa e percolare all'interno dell'ipermercato;

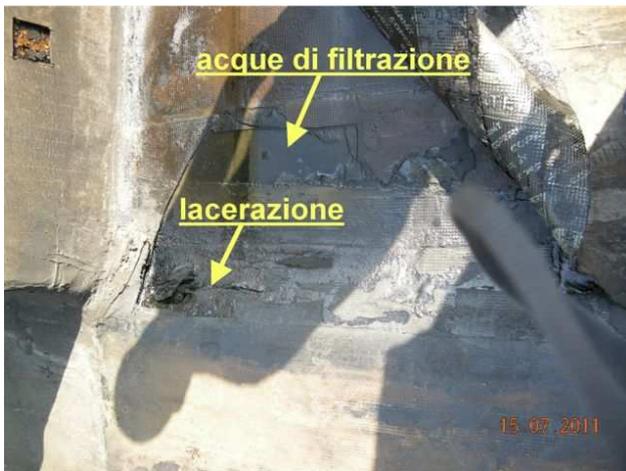
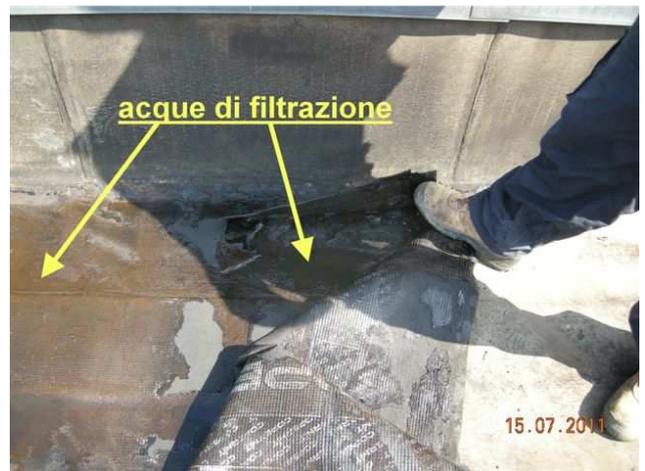
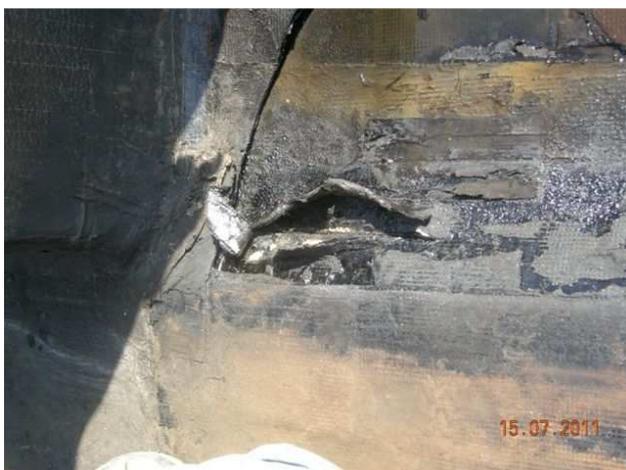
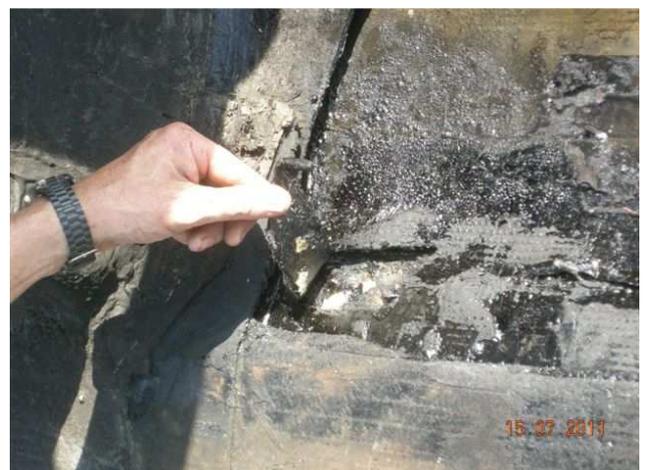
- la presenza, in corrispondenza di un dislivello di quota, di una lacerazione del solo confinamento impermeabilizzativo originale; lacerazione provocata sicuramente da un sovraccarico accidentale del manto di copertura e che, anche in questo caso, sempre per le ragioni esposte in precedenza, era in grado di canalizzare, all'interno della stratigrafia termoimpermeabilizzativa, considerevoli quantitativi di acqua di filtrazione, sempre derivanti dalla mancanza di tenuta idrica dei suddetti interventi di riparazione;

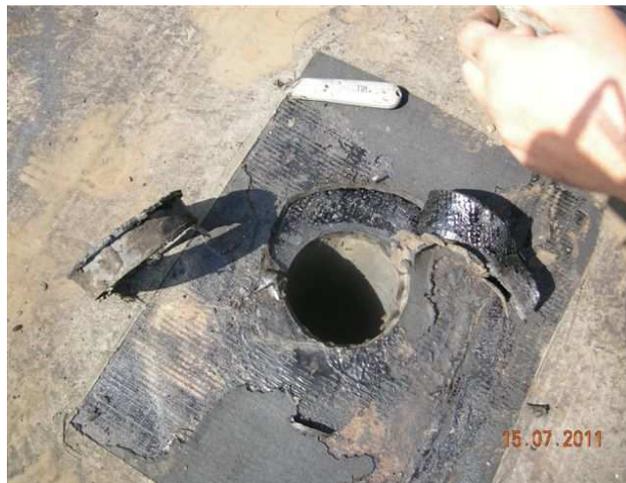
Poiché un'ulteriore problematica infiltrativa veniva lamentata in corrispondenza di una colonna pluviale, presente nella zona centrale della partizione Nord-Ovest della copertura, si è provveduto,

anche in questo caso, alle necessarie verifiche; prima controllando il bocchettone di scarico collegato alla suddetta colonna pluviale, per altro, interessato, anche lui, da un intervento di ripristino, ma senza rilevare alcunché di anomalo;

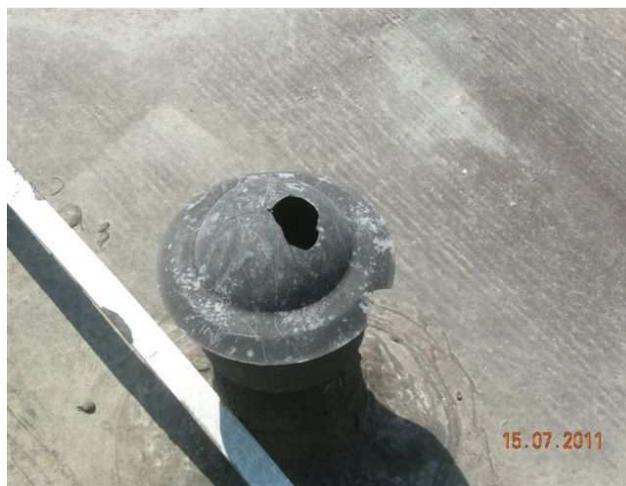
poi, andando a ricercare eventuali ulteriori anomalie, che potessero essere fonte effettiva della suddetta problematica infiltrativa. Tale ricerca ha permesso, alla fine, di individuare la sussistenza di una macroscopica forometria, a livello del capello, posto a protezione di un esalatore di compensazione, posto in prossimità della zona di copertura interessata dal fenomeno infiltrativo lamentato. Tramite tale forometria, le acque meteoriche avevano modo di raggiungere la barriera al vapore della stratigrafia termo-impermeabilizzativa e di qui propagarsi sino a raggiungere la sua discontinuità in corrispondenza del raccordo tra bocchettone di scarico e colonna pluviale, per poi percolare all'interno dell'Impermercato, lungo il pilastro in cui quest'ultima è inserita.

A seguito dell'accertamento delle anomalie di cui sopra, approfittando della presenza delle maestranze, specializzate, addette all'esecuzione dei sondaggi ispettivi, si è, pertanto, approfittato dell'occasione per emendarle ovvero, ripristinando i danneggiamenti e le lacerazioni riscontrate a livello del confinamento impermeabilizzativo originale e sostituendo il cappello interessato dalla macroscopica forometria.

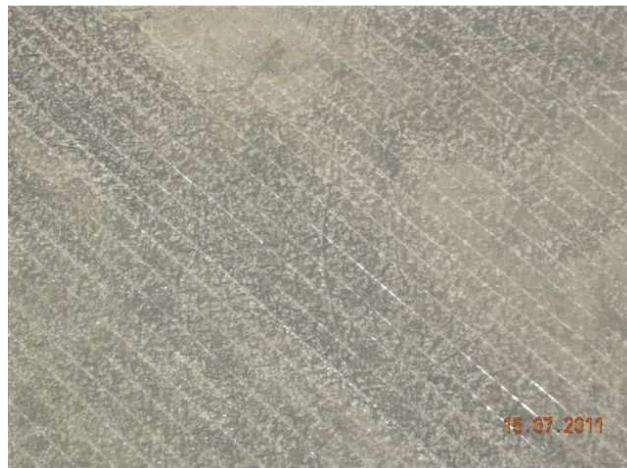
- l'attuale confinamento impermeabilizzativo, considerata la sua vetustà e il fatto che, a suo tempo, non sia stato trattato superficialmente con un'adeguata pittura protettiva, è da ritenersi a tutti gli effetti più che ben conservato; non si rilevano, infatti, fenomeni di "coccodrillatura", a livello della sua componente bituminosa superficiale, degni di nota, a comprova dell'ottima qualità dei materiali a suo tempo impiegati; si rileva solo uno sporadico e limitato affioramento dell'armatura in feltro di vetro, che, come evidenziato in precedenza, interessava la sola estrema partizione superficiale della membrana a finire, fenomeno questo derivante dalla normale ossidazione e conseguente sublimazione della limitata partizione di compound bituminoso, che lo ricopriva, e che non si sarebbe sicuramente evidenziato se, a suo tempo, fosse stata applicata un'adeguata pittura protettiva; in ogni caso, tale fenomeno, dal punto di vista tecnico, è sicuramente da considerarsi, sotto tutti gli aspetti, del tutto ininfluente;

- lavaggio generale della totalità dei confinamenti impermeabilizzativi e successiva applicazione di una o più mani di apposita pittura protettiva, in colore preferibilmente chiaro;

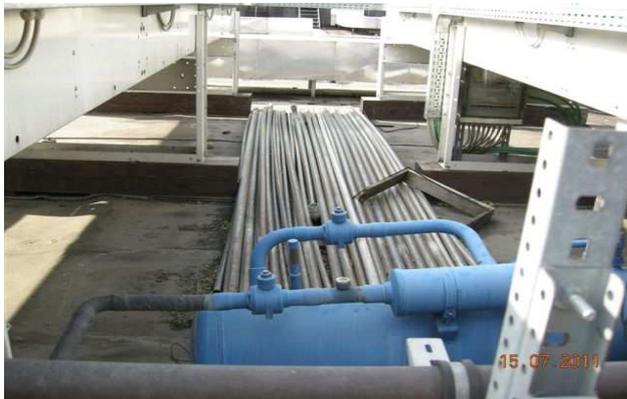
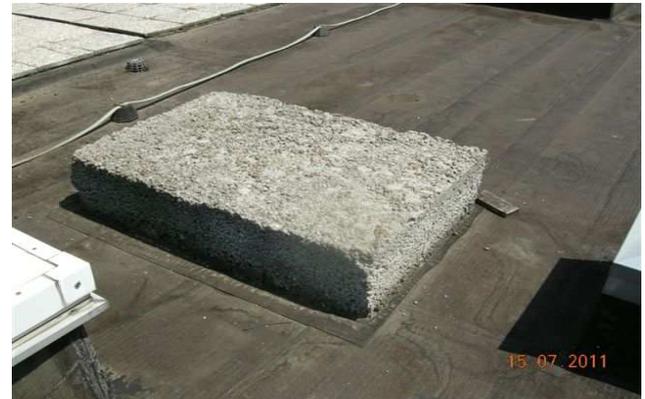
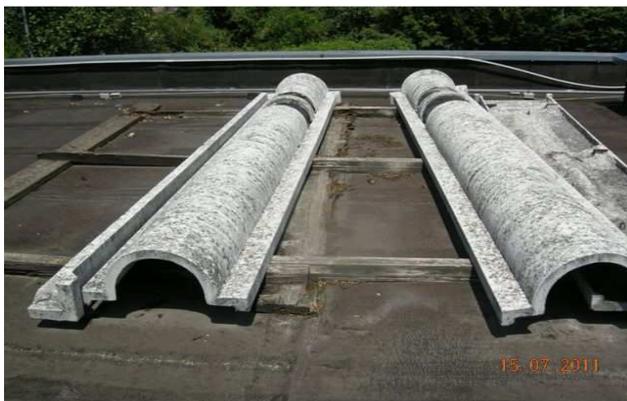
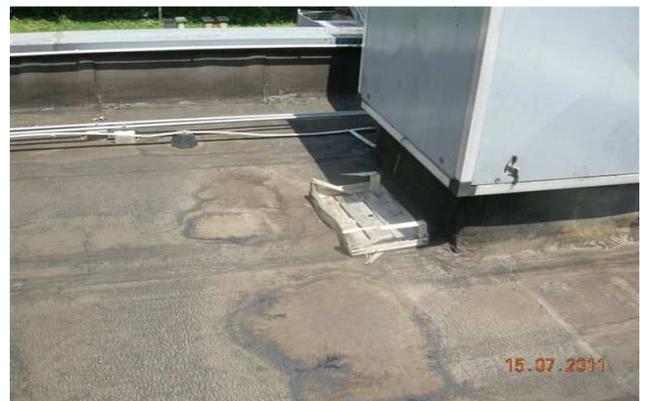
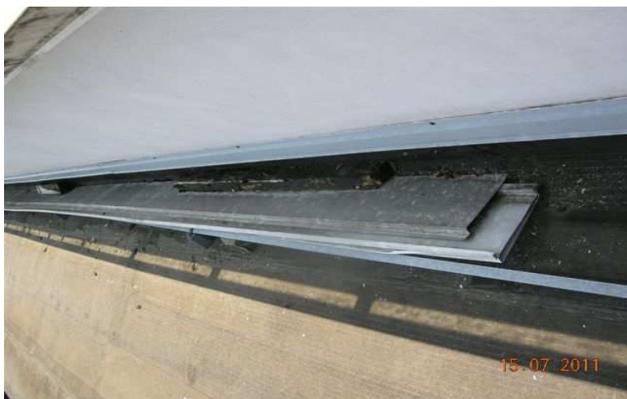
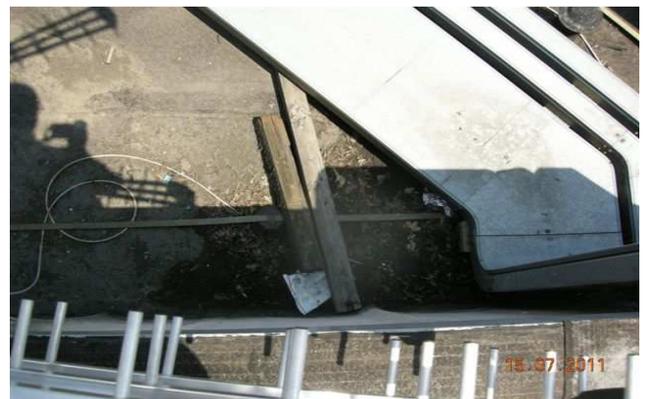
- sempre nell'ambito della partizione di copertura in interesse, sono giacenti, alcuni addirittura risalenti ai tempi dell'edificazione del fabbricato, materiali estranei e il cui stazionamento, con il trascorrere del tempo, potrebbe sicuramente avere conseguenze negative sull'attuale confinamento impermeabilizzativo;

- pulizia generale della totalità delle coperture;
 - asportazione definitiva di tutti i materiali, giacenti, da tempo, in copertura e con questa del tutto estranei;

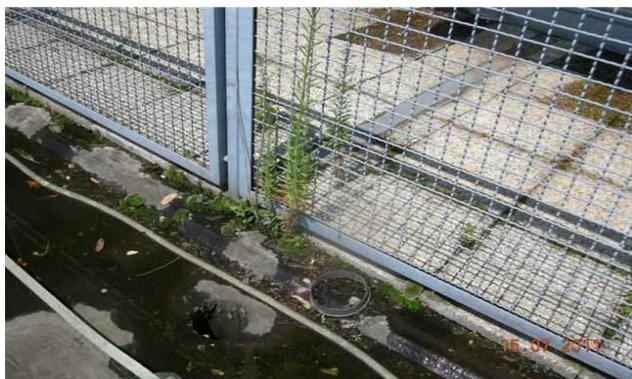
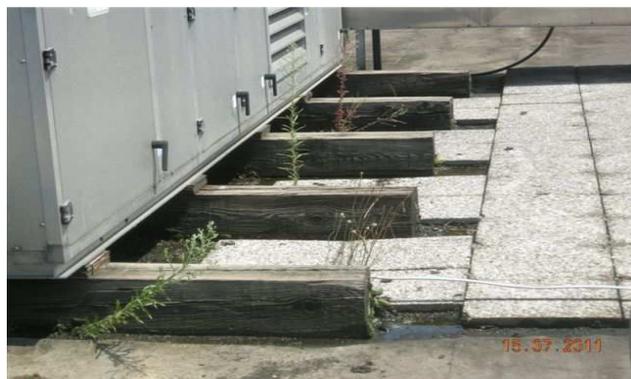
- alcune zone della copertura, soprattutto quelle interessate da ristagno d'acqua derivante, da una parte, dalla mancata periodica pulizia degli imbocchi delle colonne pluviali e, dall'altra, dagli impianti di condizionamento e/o refrigerazione, sono interessate dalla proliferazione di impianti vegetativi, in cui apparati radicali, con il trascorrere del tempo, trovando nutrimento nei componenti bituminosi delle membrane, utilizzate per la realizzazione del confinamento impermeabilizzativo, possono arrivare, tranquillamente, a perforarlo, con conseguente attivazione di fenomeni infiltrativi (vedi notiziari tecnici n° 15 e 23, sito web www.piccinimario.it - cartella "notiziari");

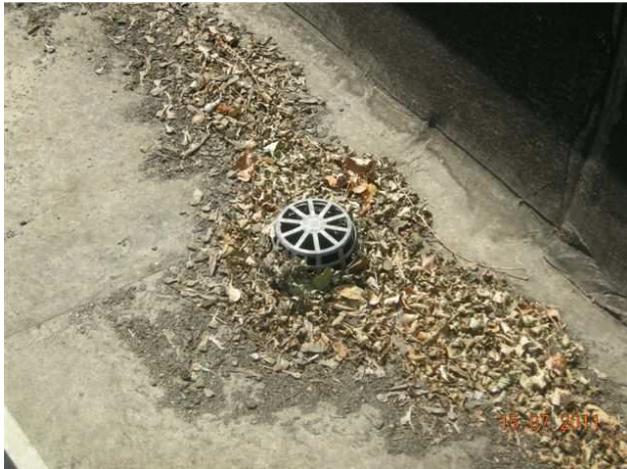
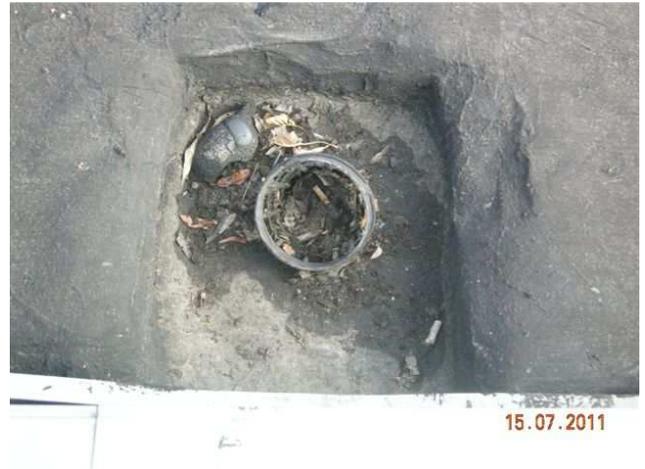
- l'intera partizione di copertura in interesse, soffre nel suo complesso, di un non sufficiente e/o adeguato ciclo di verifica e manutenzione, infatti, si riscontra:
 - un discreto numero di bocchettoni di scarico semi ostruiti;

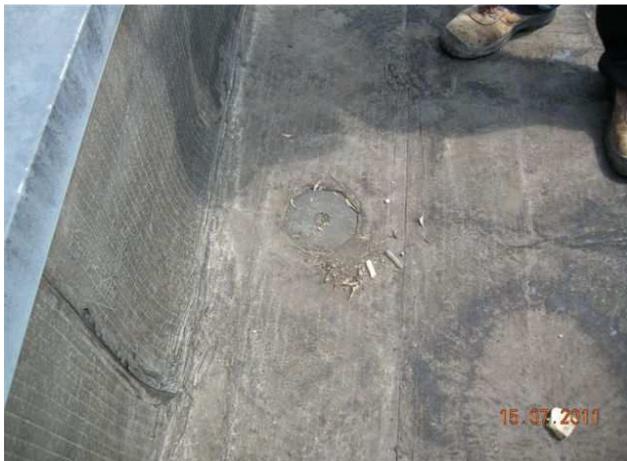
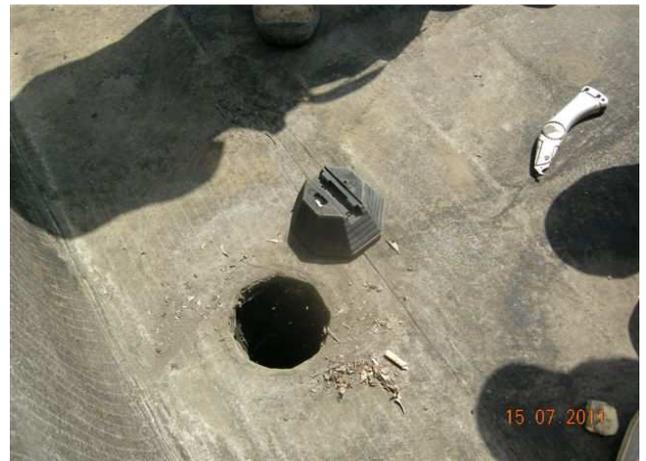
- un bocchettone di scarico totalmente ostruito da uno dei sostegni della gabbia Faraday, presente sulla copertura e, per fortuna, avente dimensione leggermente superiore a quella del suddetto bocchettone; in caso contrario, lo stesso si sarebbe potuto inserire nella colonna pluviale e, sicuramente ostruendola, provocare il rigurgito delle acque meteoriche, a livello del suo raccordo con il suddetto bocchettone, con conseguente allagamento della partizione di Ipermercato sottostante;

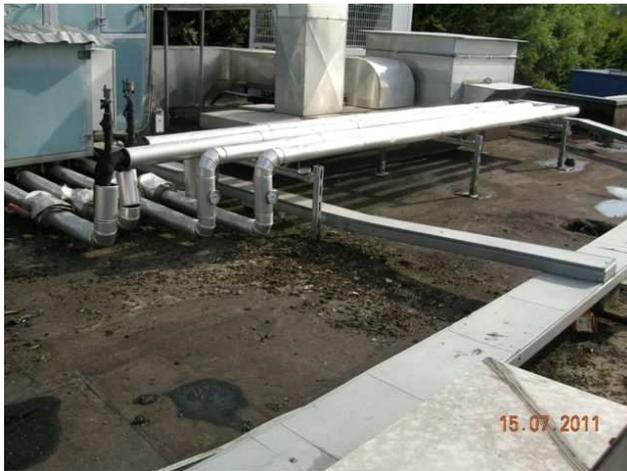
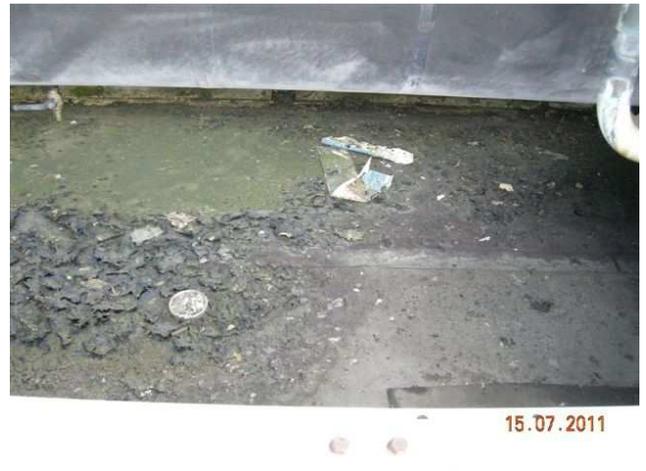
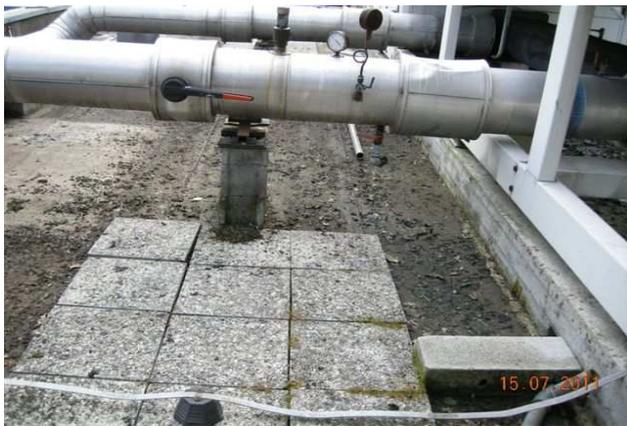
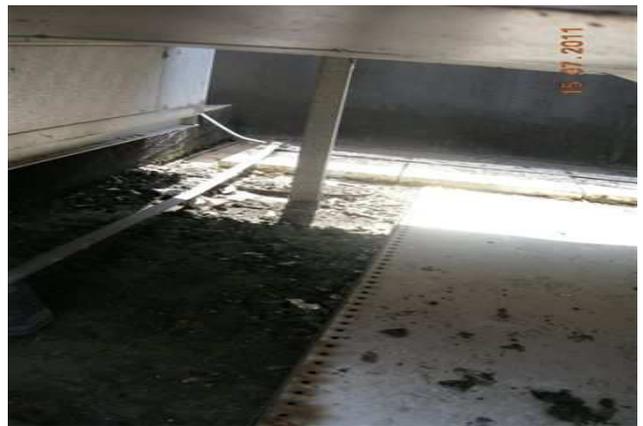
- la formazione di consistenti quantità di micro vegetazione, a livello delle zone interessate dagli impianti di condizionamento e/o refrigerazione, che, a fronte della loro mancata periodica asportazione, per fortuna, sono riuscite, sino ad ora, a intaccare solo la parte superficiale della membrana a finire del confinamento impermeabilizzativo e che, sempre per fortuna, essendo, in quegli ambiti, come emerso dai sondaggi ispettivi, costituito da ben quattro membrane, è pertanto da considerarsi a tutti gli effetti, per ora, esente dalle conseguenze, derivanti da questo tipo di proliferazione;

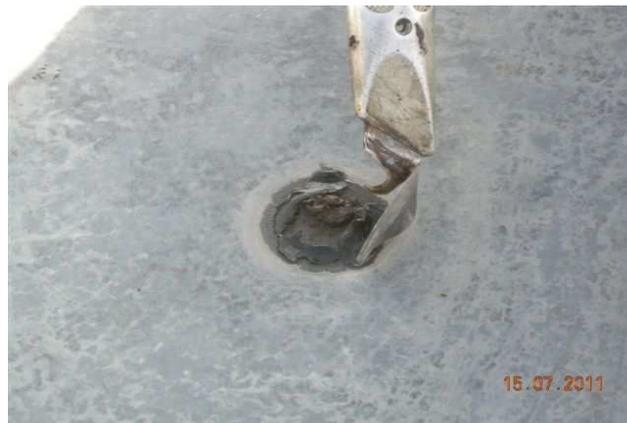
- il distacco, a livello delle lattonerie a cappellotto, poste a protezione della partizione estradossale dei muretti di confinamento perimetrale, di alcuni cappucci copri tassello; distacco che permette, alle acque meteoriche, di filtrare, tramite il tassello di fissaggio, sia nella struttura muraria in cui è inserito, sia al di sotto del confinamento impermeabilizzativo, con conseguente, in entrambi i casi, eventuale evidenziazione di problematiche infiltrative, a livello delle corrispondenti zone sottostanti.

- revisione generale di tutte le lattonerie di contorno, soprattutto per quanto concerne i loro giunti di assemblaggio e i loro sistemi di fissaggio, compreso la sostituzione di quelle partizioni che dovessero risultare in avanzato stato di degrado.

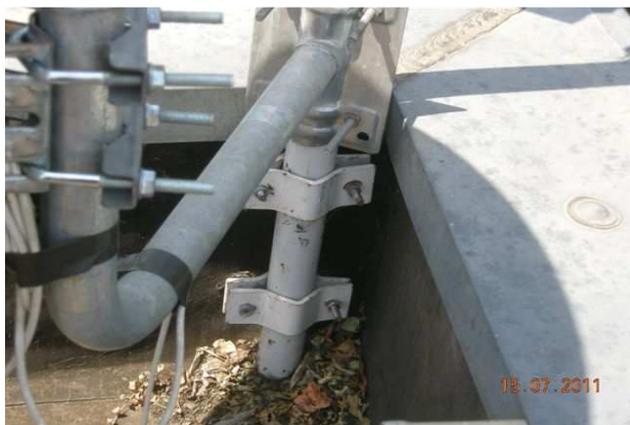
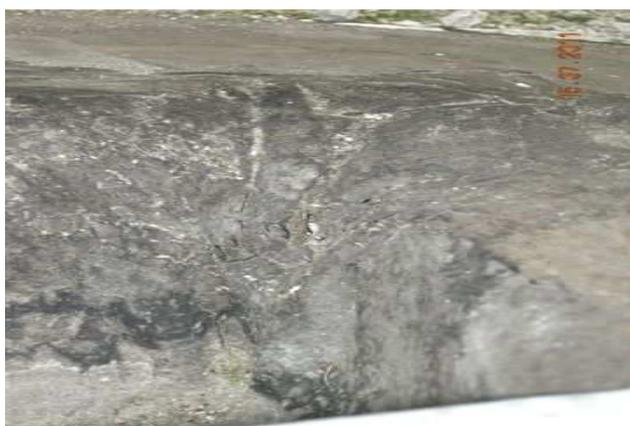
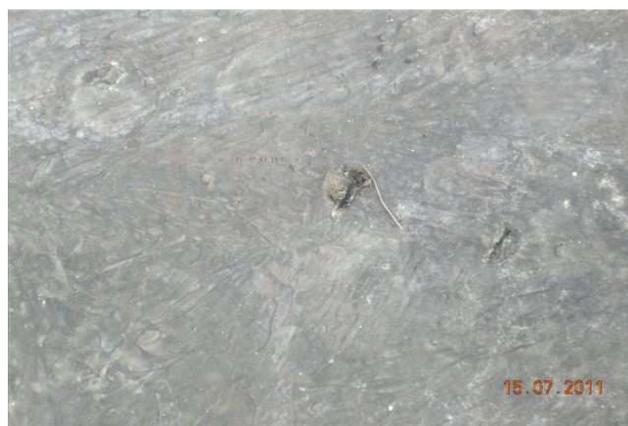
- vi è anche un sicuro mancato dovuto rispetto nei confronti della stratigrafia di copertura, da parte di coloro che sono addetti sia all'installazione di nuovi impianti, sia alla manutenzione di quelli esistenti, infatti, si rilevano, a livello del confinamento impermeabilizzativo, diverse forometrie perpetrate, in parte, soprattutto a livello delle partizioni verticali, per l'ancoraggio di antenne televisive e il passaggio di cavidotti elettrici, e in parte, in questo caso soprattutto a livello delle partizioni piane, derivanti dalla mancata predisposizione di un'adeguata protezione, in fase di manutenzione degli stessi.

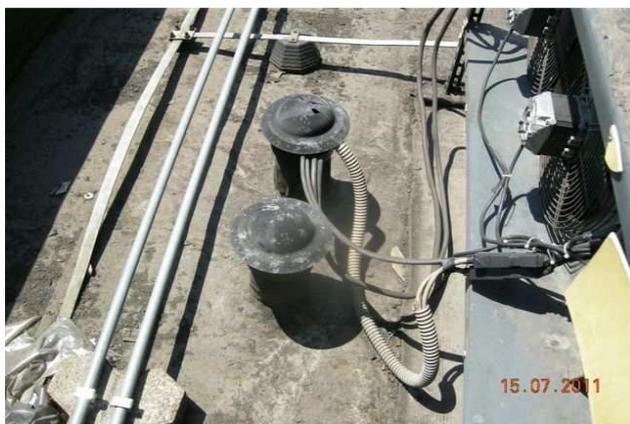
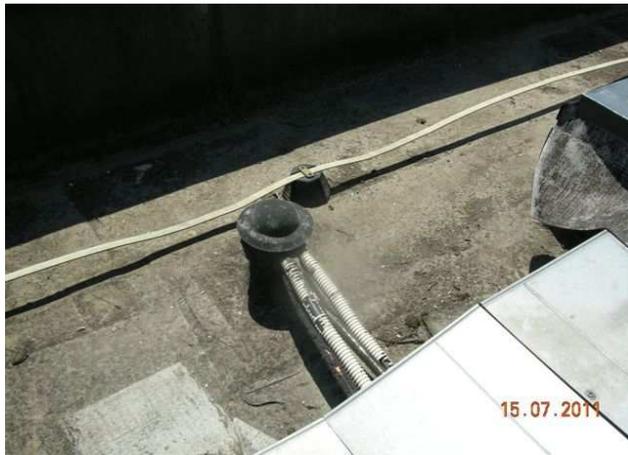
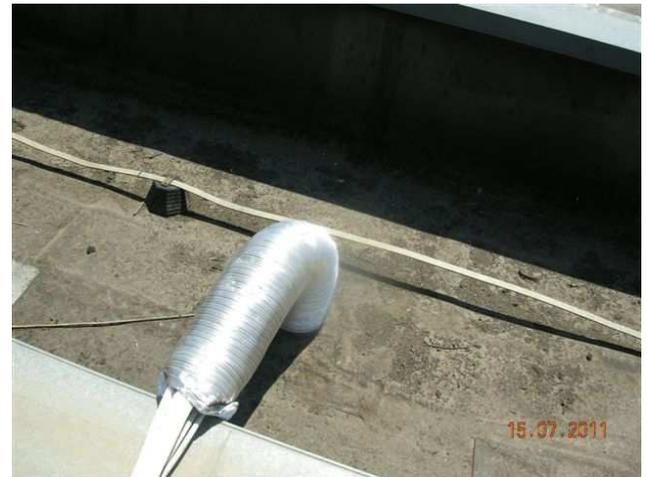
Premesso che anche questa partizione è interessata dalla stessa identica stratigrafia di copertura, che caratterizza quella fronte Nord, in questo caso, però, è stata rilevata una situazione complessiva sicuramente peggiore rispetto a quella rilevata a livello di quella fronte Nord, soprattutto per quanto riguarda l'installazione di impianti, da parte di privati. Infatti, come rilevabile dalla successiva documentazione fotografica, la suddetta installazione, nella maggior parte dei casi è stata realizzata in spregio a quelle che invece dovrebbero essere le regole fondamentali per garantire subitaneamente, ma anche nel tempo, la perfetta tenuta idrica di un confinamento impermeabilizzativo. E' letteralmente impensabile che la metodologia utilizzata per il passaggio delle varie tubazioni e cavidotti impianti, attraverso la stratigrafia di copertura, possa garantire, nel suo complesso, la sua tenuta idrica, poiché in tutti i casi queste, per come installate, già di per se stesse, sono in grado di canalizzare le acque meteoriche nella struttura di copertura sottostante.

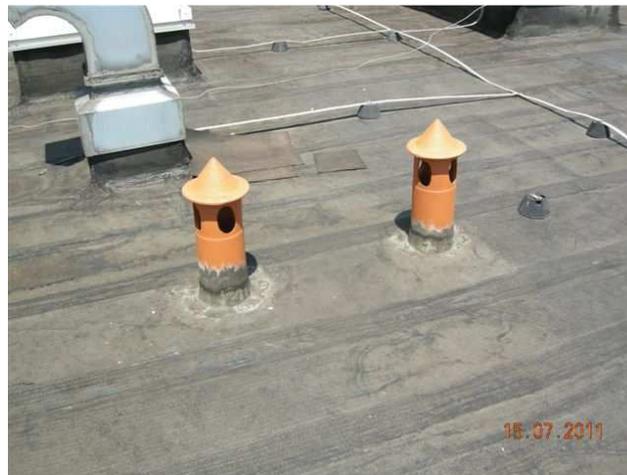
Che dire poi sulla metodologia utilizzata, successivamente alla realizzazione del pacchetto termo-impermeabilizzativo originale, per la predisposizione di alcuni ulteriori esalatori, dove sono stati utilizzati comignoli di cotto, normalmente utilizzati solo per manti di copertura in tegole e che, pertanto, oltre a non avere nulla a che vedere con un confinamento impermeabilizzativo, non possono neppure garantire, nel tempo, alcuna tenuta idrica, a livello del loro raccordo con quest'ultimo.

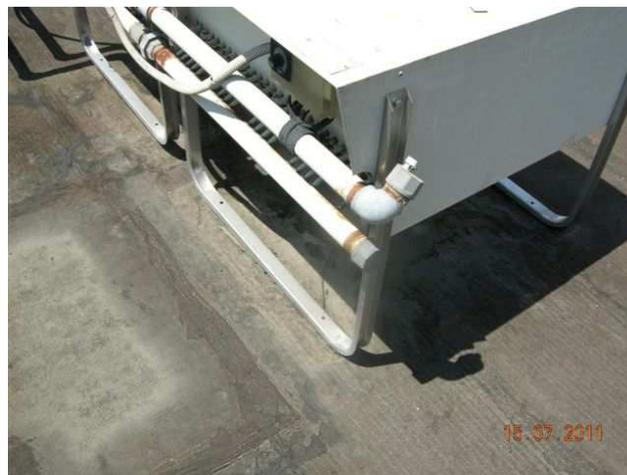
Senza contare poi il fatto che alcuni impianti sono stati installati in diretto appoggio sulla stratigrafia termo-impermeabilizzativa, con conseguente sua possibile perforazione e/o lacerazione, derivante dal sovraccarico e/o dalle vibrazioni impresse dagli stessi.

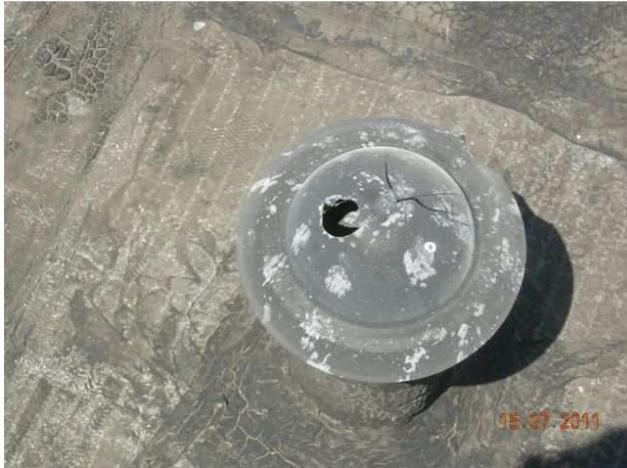
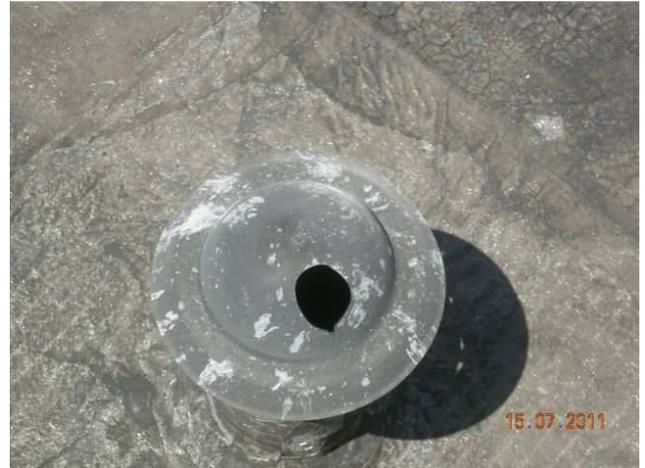
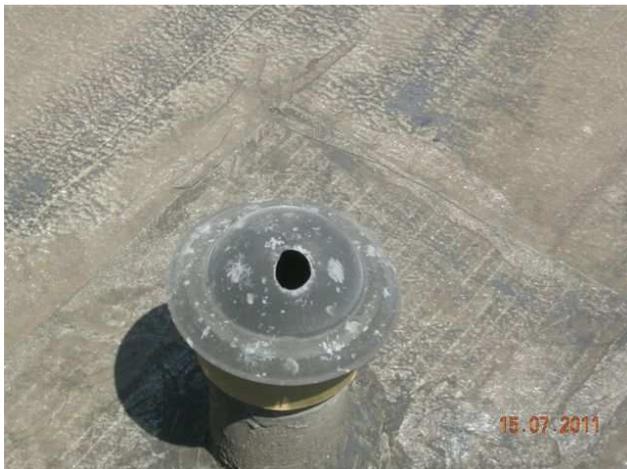
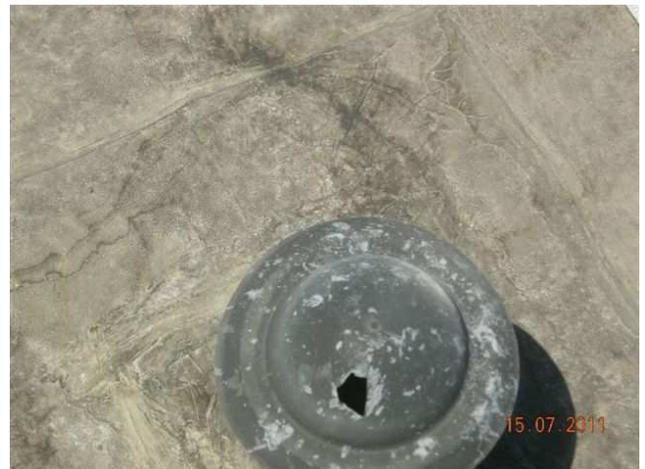
- la sussistenza, a livello della quasi totalità dei cappelli, posti a protezione della sommità degli esalatori di compensazione originali, di ampie forometrie in grado di canalizzare le acque meteoriche direttamente nella struttura di copertura sottostante;

- sostituzione di tutti quei cappelli, posti a protezione degli esalatori di compensazione, che dovessero risultare degradati e/o perforati;
 - sostituzione di tutte le cuffie parafoglie, con nuove, possibilmente in acciaio inox e di diametro adeguato;

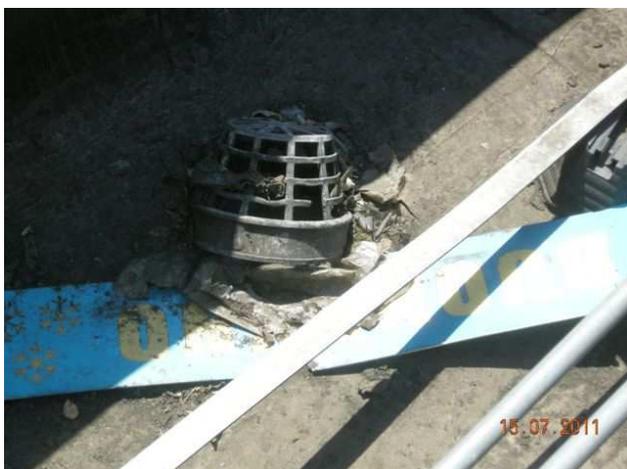
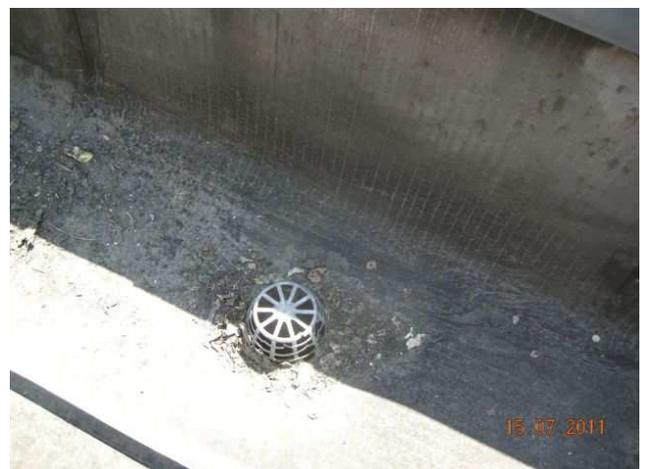
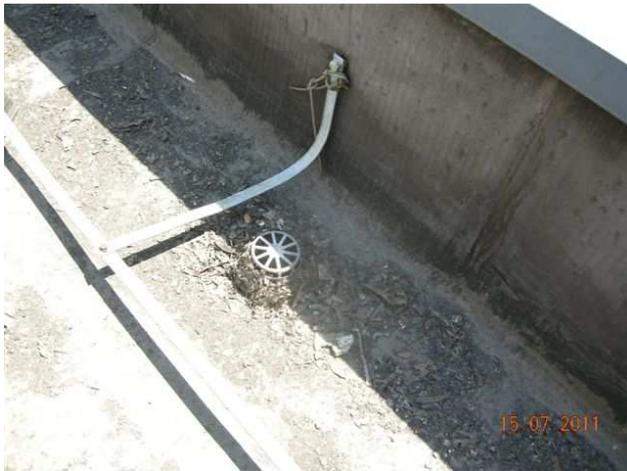
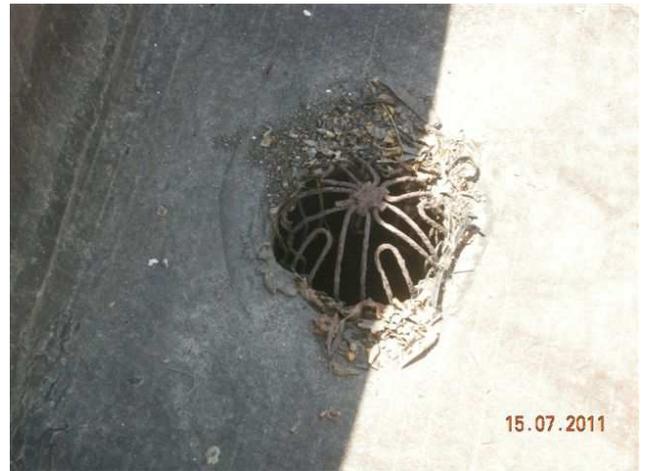
- la semi ostruzione della maggior parte degli imbocchi delle colonne pluviali, con cuffie parafoglie al limite del loro degrado e di modello tale da eventualmente “cadere” direttamente nella colonna pluviale, con conseguente sicura successiva ostruzione della stessa.

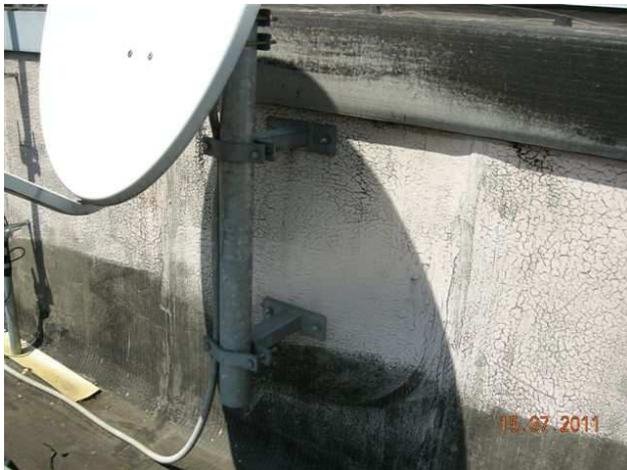
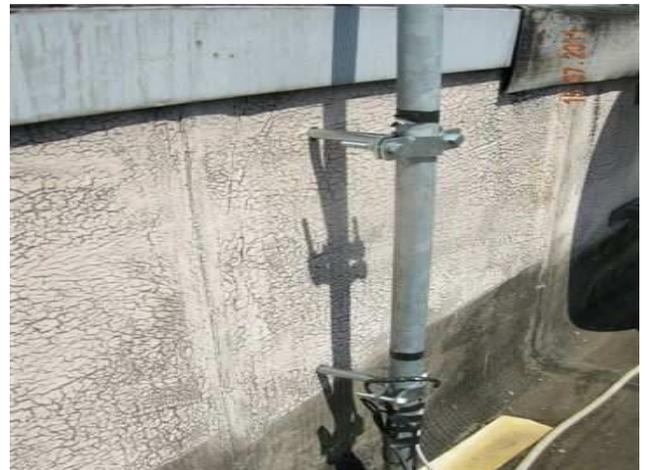
- la perforazione sistematica, soprattutto delle partizioni verticali del confinamento impermeabilizzativo, da parte degli installatori di antenne e impianti televisivi;

- eliminazione e/o confinamento idrico di tutte quelle perforazioni perpetrate in fase di installazione dei vari impianti;
 - riconfigurazione del sistema di raccordo tra confinamento impermeabilizzativo e i vari elementi, direttamente connessi con gli impianti presenti in copertura;

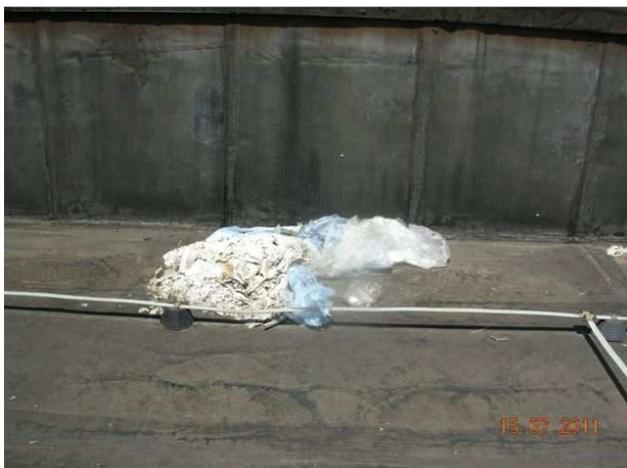
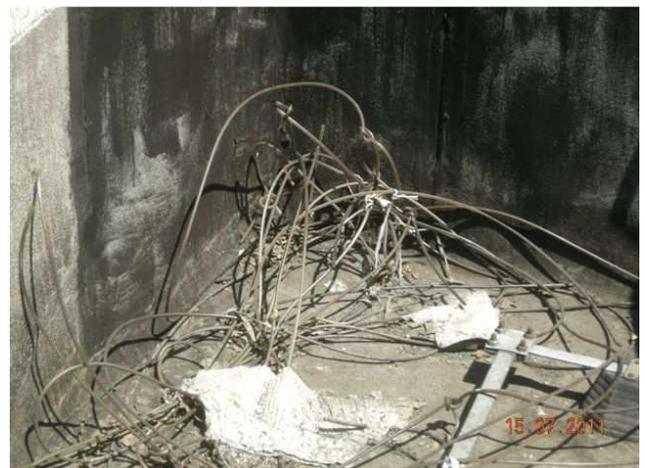
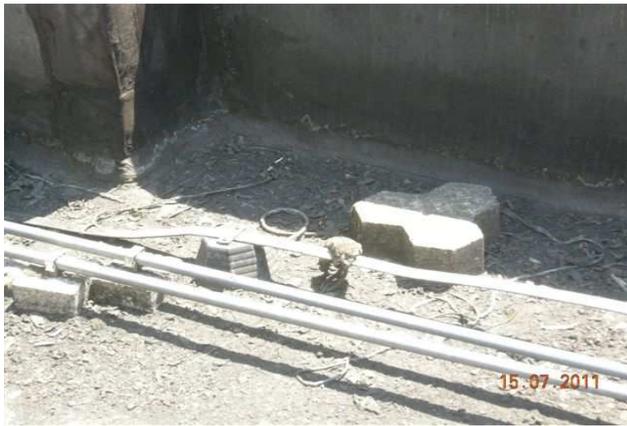
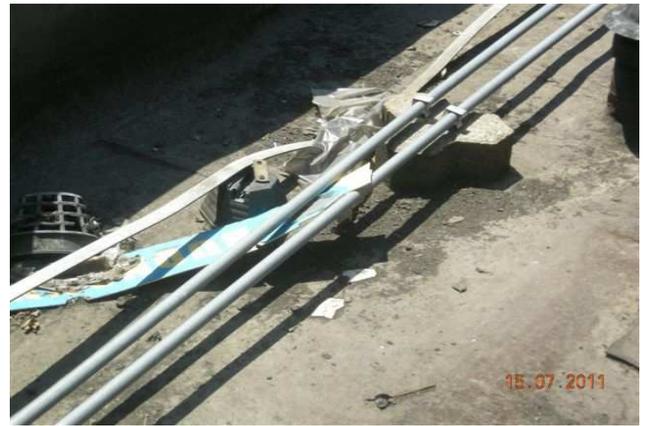
- la presenza generalizzata di materiale vario e in disuso che, in alcuni casi, a causa del suo progressivo degrado, potrebbe arrivare, col tempo, anche a occludere qualche colonna pluviale con tutte le conseguenze del caso.

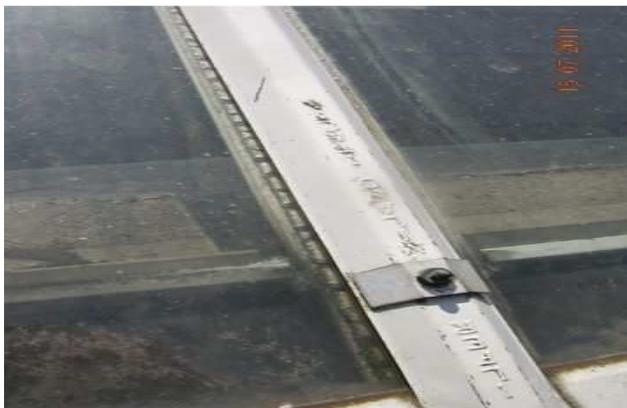
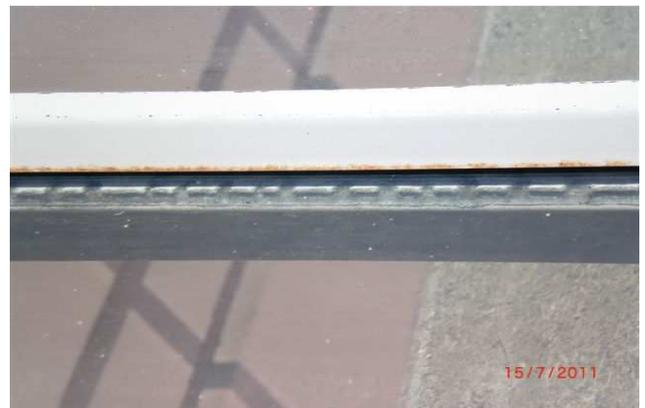
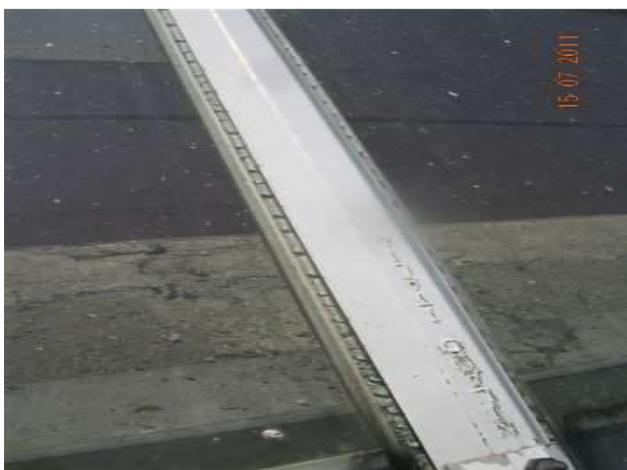
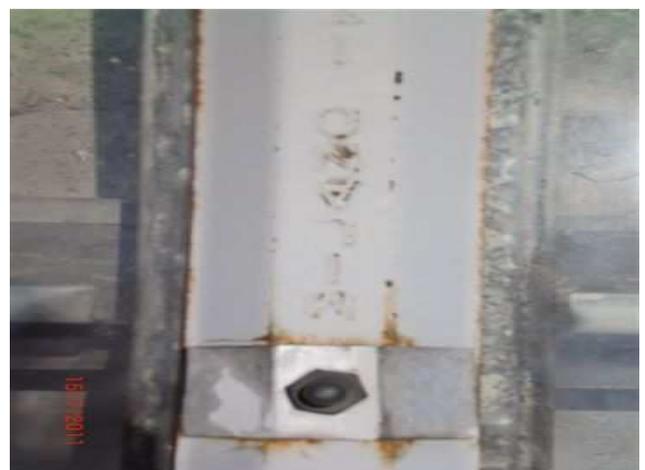
La copertura della "Galleria" è costituita da una struttura reticolare portante di acciaio e da una sovrastruttura, sempre reticolare, a supporto delle lastre di cristallo, che costituiscono il suo manto di copertura. La tenuta idrica delle suddette lastre è garantita, sia da una serie di guarnizioni, poste a livello dei profili longitudinali e trasversali su cui queste poggiano, sia da un'ulteriore serie di guarnizioni, poste invece lungo il loro contorno superiore esterno e da una serie di profili metallici sagomati a omega, che garantiscono la compressione e conseguente tenuta idrica delle suddette guarnizioni, tramite un apposito sistema di ancoraggio, dotato di adeguata bulloneria di tiraggio.

Nel suo complesso, il sistema di tenuta sembrerebbe non avere alcun problema salvo: uno sporadico inizio di ossidazione di alcuni dei profili a omega di fissaggio, fenomeno da considerarsi del tutto naturale, a fronte, sia della loro vetustà, sia del fatto che sono in lamiera di acciaio preverniciata; un evidente, per altro naturale, rinsecchimento delle guarnizioni e una sempre sporadica, perdita di mordente da parte di alcune bullonerie di ancoraggio dei profili a omega, dovuta sicuramente al rinsecchimento delle guarnizioni, con conseguente perdita del loro volume originale.
