NOTIZIARIO N. 27

QUANDO IMPERMEABILIZZARE ERA UNA COSA SERIA

RELAZIONE

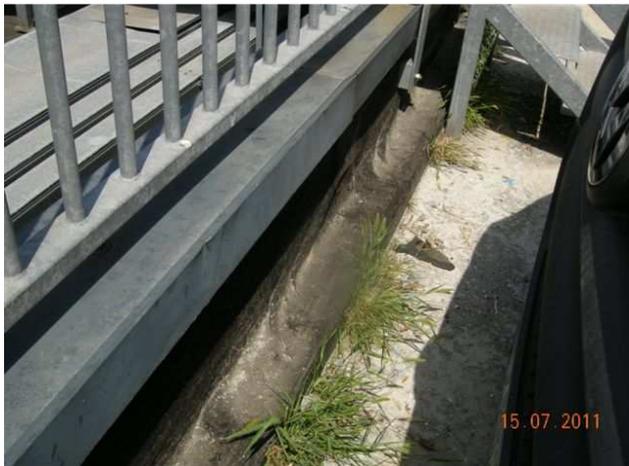
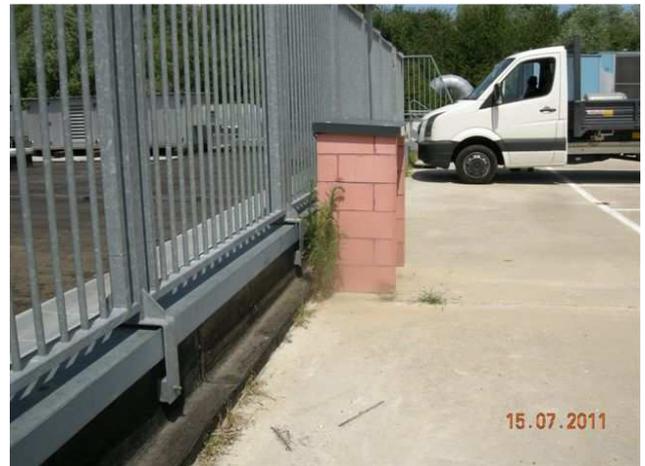
- la proliferazione di numerosi impianti vegetativi, i cui apparati radicali, come già, per altro evidenziato per la partizione di copertura, fronte Nord, del corpo di fabbricato, destinato a Centro Commerciale, trovando nutrimento nei componenti bituminosi delle membrane che lo costituiscono, possono provocarne la perforazione e conseguente attivazione di fenomeni infiltrativi;

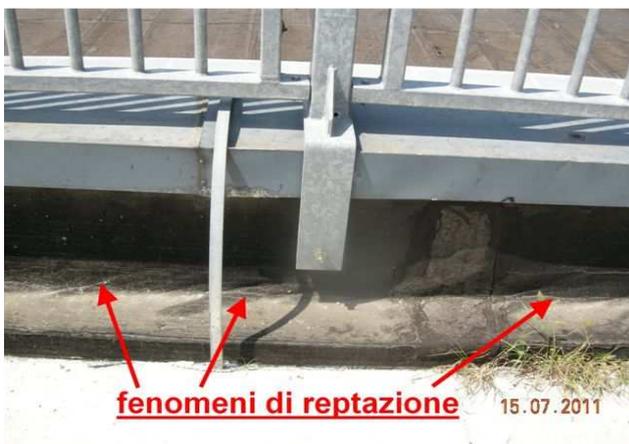
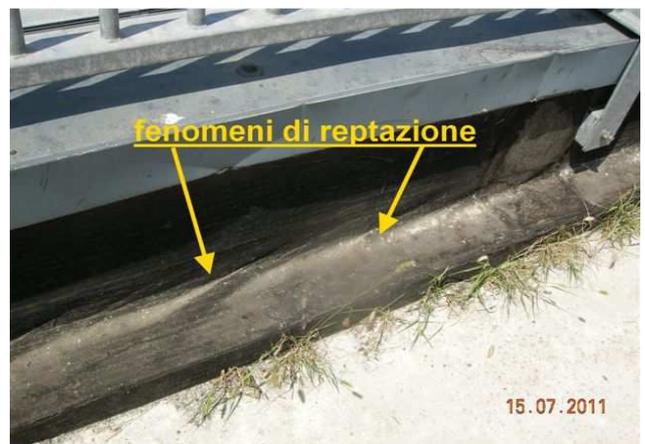
- a livello dei risvolti verticali, presenti lungo la muratura, che separa questo corpo di fabbricato da quello destinato a Centro Commerciale, un lieve fenomeno di reptazione, probabilmente derivante dal fatto che in quell'ambito è presente il giunto strutturale, che separa i due corpi di fabbricato e dove si vanno a scaricare i movimenti termo dilatativi naturali di entrambi, lieve fenomeno di reptazione, che, per ora, **non ha avuto alcuna conseguenza, a livello impermeabilizzativo, ma che comunque dovrà essere periodicamente monitorato;**
