NOTIZIARIO N. 30

“INAPPROPRIATO UTILIZZO DEI MATERIALI IMPERMEABILIZZANTI DI TIPO CEMENTIZIO”

RELAZIONE

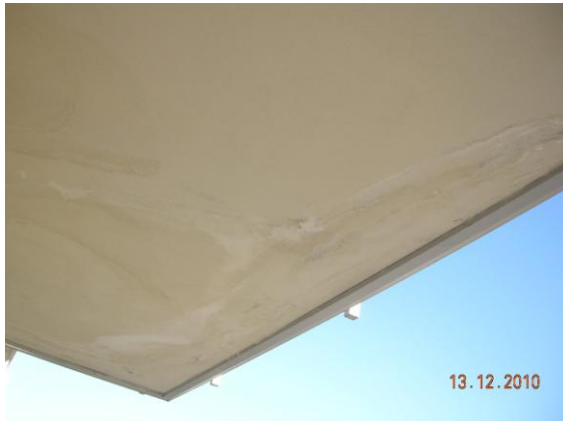
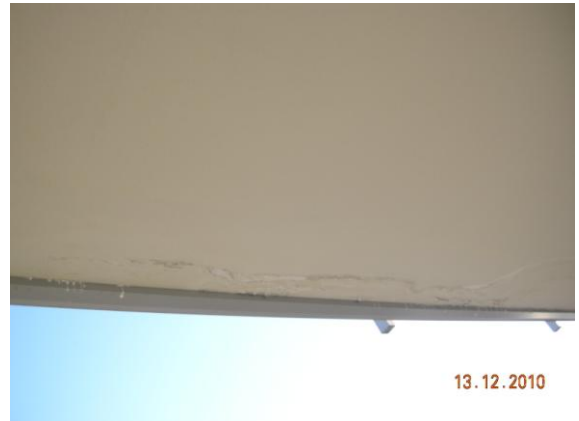
- la balconata in interesse soffre di problematiche infiltrative, che si concentrano per lo più lungo

il suo frontale esterno, con conseguente propagazione progressiva verso la sua partizione interna;

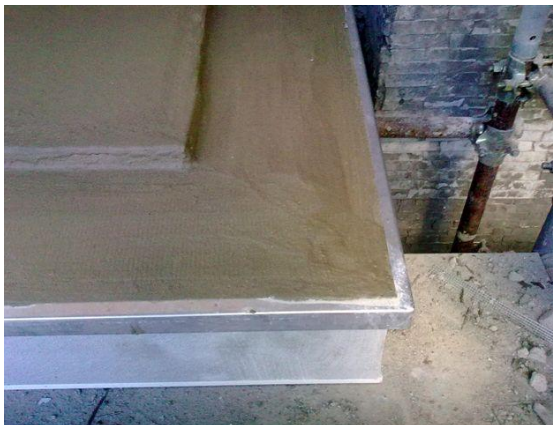
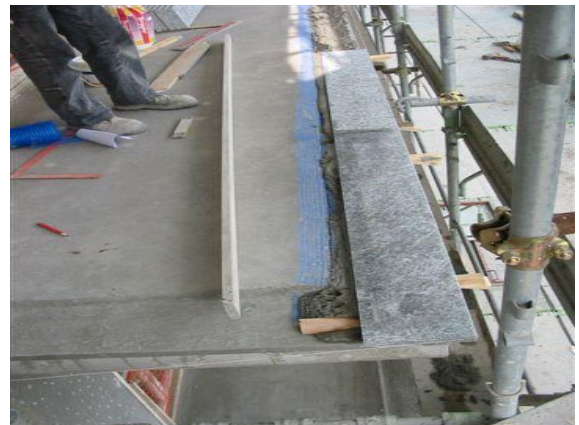
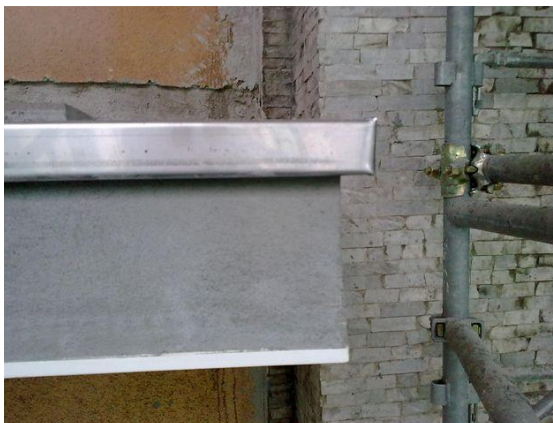
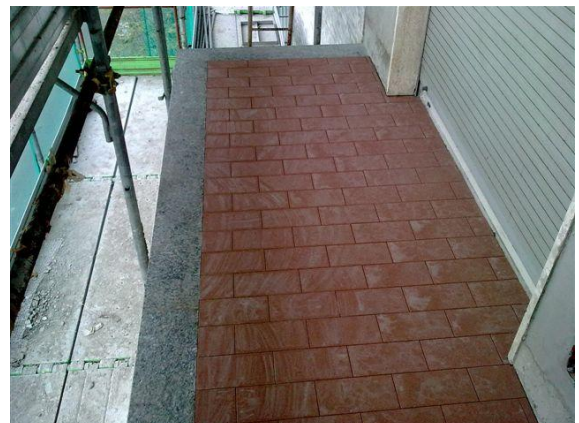
- la loro morfologia e quella tipica, che caratterizza le problematiche infiltrative, derivanti o dal mancato confinamento idrico di quella loro partizione, su cui viene solitamente allestito il contorno perimetrale, generalmente in pietra lapidea, o dalla mancata predisposizione, lungo il loro perimetro esterno, di un adeguato elemento, debitamente raccordato al confinamento impermeabilizzativo, atto a far sì che le acque di scolo, a livello di quest'ultimo, non possano arrivare a dilavare i frontali esterni e conseguentemente, sia imbibire gli intonaci di finitura, provocandone il degrado, sia propagarsi sulla partizione intradossale della soletta, in assenza di un adeguato gocciolatoio;

- nel caso in esame, purtroppo, sia per aver interrotto, come per altro riferito dalle maestranze che stavano provvedendo al suo ripristino, la continuità del confinamento impermeabilizzativo, a livello del bordo interno del contorno in pietra lapidea, lasciando così priva di confinamento idrico la partizione direttamente a questo sottostante, sia per la mancata predisposizione del suddetto elemento stacca acque, vuoi, da una parte, per la suddetta interruzione della continuità impermeabilizzativa, vuoi, dall'altra, per la tipologia, adottata, per la finitura architettonica di frontali dei balconi (scatolatura metallica in alluminio preverniciato), che ne hanno ovviamente impedito la predisposizione, le acque che sicuramente riescono a raggiungere la partizione di balcone, priva di confinamento impermeabilizzativo, hanno sicuramente anche modo di evidenziarsi, per le ragioni esposte in precedenza, sul suo intradosso;

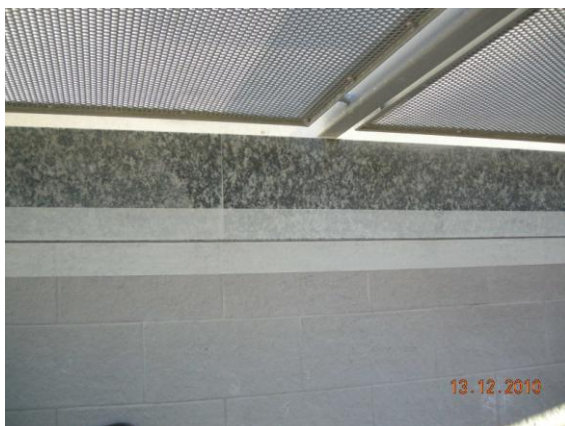
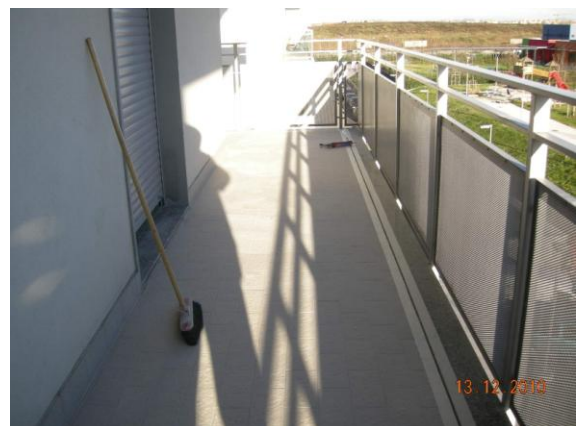
- realizzazione di fresatura, a mezzo disco, lungo la linea di raccordo tra la nuova pavimentazione in ceramica e il bordo interno dei contorni perimetrali esterni in pietra lapidea;

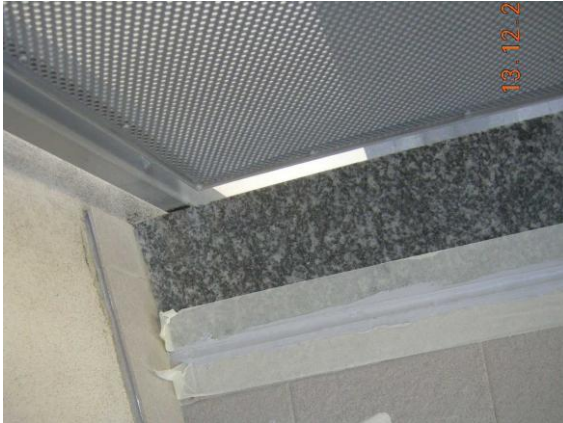
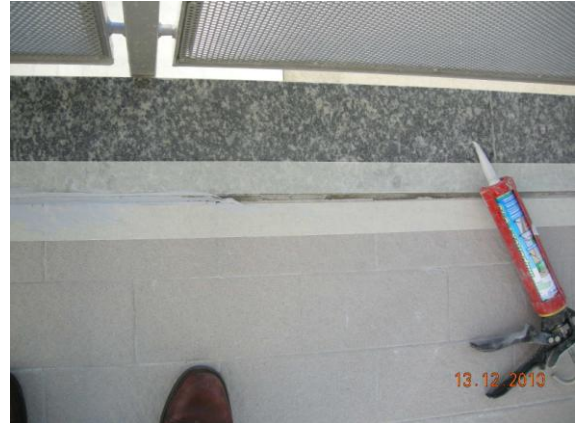
- riempimento della fresatura precedentemente predisposta tramite, preventiva nastratura dei suoi bordi, riporto di apposito sigillante tipo "MAPEFLEX PU40", spatola tura dello stesso e successiva asportazione della suddetta lastratura.

- innanzitutto la partizione di soletta, interessata dal contorno esterno in pietra lapidea, risulta essere ancora priva di un adeguato confinamento impermeabilizzativo e pertanto la tenuta idrica della stessa è stata affidata solo ai suddetti contorni e alla sigillatura dei suoi giunti di accostamento con sigillante siliconico (probabilmente "MAPESIL LM"), sigillatura questa che, per innumerevoli motivi (movimenti termo dilatativi differenziati dei vari elementi, polverizzazione superficiale delle superfici interessate dal contatto del sigillante, dissesto degli elementi per perdita di adesione dal loro sottofondo di allettamento, ecc.), potrebbe perdere la sua funzionalità, permettendo così, alle acque, di raggiungere di nuovo la partizione di soletta sottostante e re innescare di nuovo le problematiche infiltrative lamentate;

- se da una parte l'aver ricordato il nuovo confinamento impermeabilizzativo al bordo interno dei suddetti contorni in pietra lapidea è da ritenersi sicuramente a rischio di tenuta per le stesse motivazioni addotte in precedenza, dall'altra, l'aver predisposto, secondo le indicazioni impartite da un tecnico della MAPEI, una fresatura proprio in corrispondenza dell'ambito del suddetto bordo, affidando poi la tenuta idrica ad ulteriore sigillante siliconico ("MAPEFLEX PU40"), la mancata tenuta idrica non è più da considerarsi un rischio, ma una sicura certezza per il semplice motivo che l'operazione di fresatura avrà sicuramente asportato la partizione di confinamento impermeabilizzativo, sia dai suddetti bordi, sia dalla partizione piana di sua incidenza e pertanto il sigillante posto, successivamente, a suo confinamento non può, inconfutabilmente, aver ricostituito la giusta continuità tra i due, permettendo così, alle acque, anche se in minima parte, di poter, comunque, raggiungere, anche in questo caso, la partizione di soletta priva di confinamento impermeabilizzativo, con tutte le conseguenze del caso.
