NOTIZIARIO TECNICO N. 11

“Confinamento impermeabilizzativo lungo il perimetro dei grigliati”

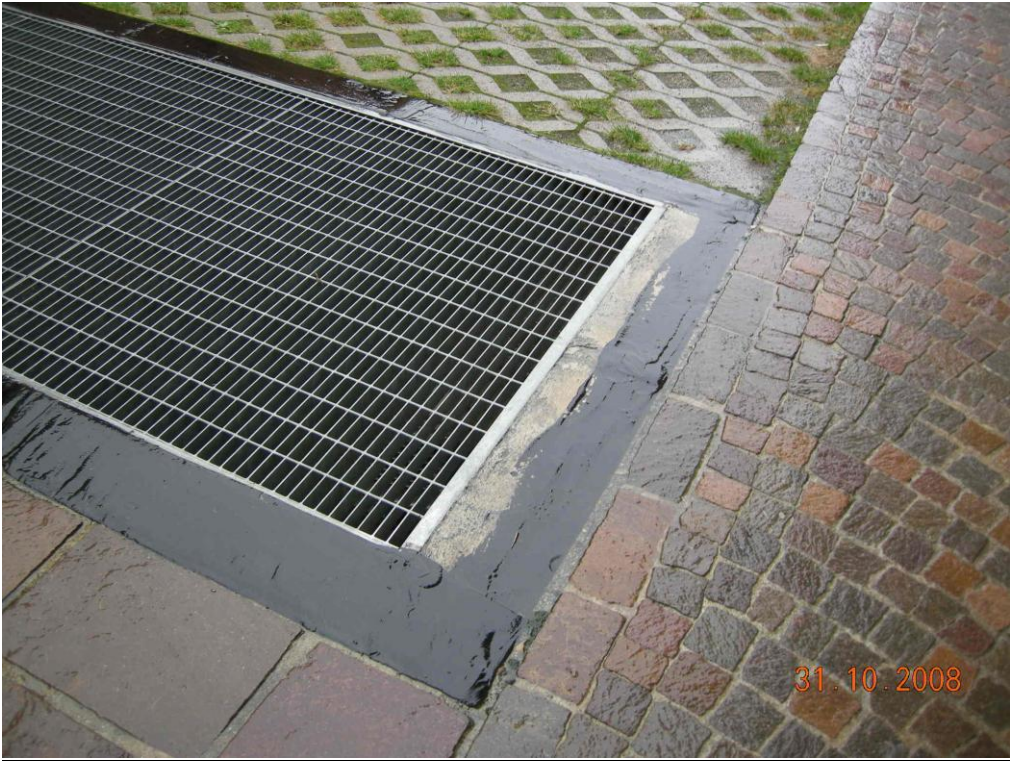
Fotografia n° 1

Il confinamento impermeabilizzativo di una copertura di un corpo box interrato perde lungo il perimetro dei grigliati di aerazione! Quale è il problema la soluzione è di una semplicità addirittura estrema. Libero il contorno dei grigliati "schiaffo" sul cordolo una bella "guaina" ed ecco che il problema è risolto.

Bell'idea, mi sono chiesto però come mai sul cordolo di testa la "guaina" non raggiunge il limite del grigliato mentre sui restanti sì. C'è sicuramente una ragione, ma io non ci arrivo e Voi? Forse è meglio che rintracci il "genio" che ha realizzato un simile intervento così me lo faccio spiegare. Poi chiaramente Vi informo. Per adesso restate nel dubbio e cercate di capire l'arcano.
