NOTIZIARIO N. 22

“LA FAVOLA” Il terrazzo e il lupo cattivo

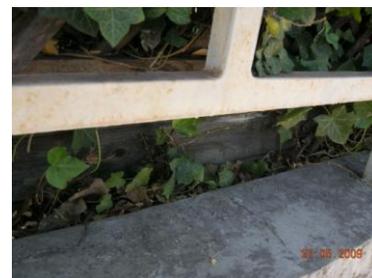
C'era una volta un terrazzo, di media grandezza, uno di quelli, come tanti altri, la cui proprietà aveva deciso, ai primordi della sua esistenza, di abbellirlo con delle fioriere lignee corredate di grigliati, sui quali far crescere e sviluppare delle bellissime piante rampicanti. All'inizio, si sa, vuoi per il piacere della novità, vuoi perché una buona parte degli esseri umani ritiene di avere come dote naturale il cosiddetto “pollice verde”, il tutto viene tenuto ben ordinato, pulito. Le piante a fronte di questa cura costante, crescono rigogliose e il nostro terrazzo gode anche lui di questa sua propria accresciuta bellezza. A questo punto la proprietà, ritenendo, nel suo inconscio, di avere le doti di un floricoltore più che esperto, decide, probabilmente, dopo essersi documentato sui famosi “giardini pensili Babilonesi” o dopo aver visitato uno dei tanti giardini botanici, di rinfoltire il proprio terrazzo e da questo momento comincia il delirio. Alle primordiali decine di piante, si aggiungono, limoni, nespole, edere, viti del Canada, latifoglie varie, e chi più ne ha, più ne metta. Il tutto all'inizio prolifera con la massima rigogliosità ed il terrazzo comincia a trasformarsi in una pseudo foresta Amazonica. Le piante crescono e gli spazi cominciano a ridursi, a tal punto che diviene praticamente impossibile accedere a quegli ormai esigui interspazi di terrazzo liberi, per provvedere alla loro debita pulizia e manutenzione delle piante, salvo non provvedere allo spostamento dei vari vasi e delle varie fioriere, queste magari addossate ai parapetti per recuperare spazio per le altre piante. Poi, si sa, vuoi per mancanza di tempo, vuoi perché l'entusiasmo, col passare del tempo, come l'amore, si affievolisce, il tutto comincia ad essere trascurato, salvo la pulizia delle partizioni di terrazzo accessibili e la manutenzione delle partizioni accessibili delle piante. Gli interspazi tra fioriere e parapetti cominciano a riempirsi di fogliame caduco e terriccio (le piante crescono, le radici crescono ed il terreno delle fioriere aumenta di volume, nessuno toglie quello in eccedenza e pertanto questo tracima e ricade sul pavimento del terrazzo). Quale habitat e humus migliore di questo può esserci per lo sviluppo degli apparati radicali delle piante? Il nostro terrazzo intanto comincia ad entrare in sofferenza, si sente giustamente trascurato, tutto quel materiale, in parte in decomposizione (fogliame caduco), in stanziale accumulo mantiene costantemente umide alcu-

ne di quelle sue parti vitali (gli intonaci a protezione dei risvolti verticali del suo confinamento impermeabilizzativo). Chissà se questo è di tipo antiradice; improbabile, non è uso e consuetudine, soprattutto anche perché nessuno avrebbe potuto immaginare, sbagliando, che di lì a poco il terrazzo, come purtroppo molti altri, si sarebbe trasformato, in una piccola foresta Amazzonica. Le stagioni trascorrono, le piante si sviluppano e con esse i loro apparati radicali che, stretti nella morsa delle fioriere, cercano, pertanto, nuovi spazi e nuovo nutrimento. Dove? "Ovvio, dottor Watson" direbbe Sherlock Holmes in questo frangente. In quel perfetto habitat che si è venuto a formare negli interspazi esi-

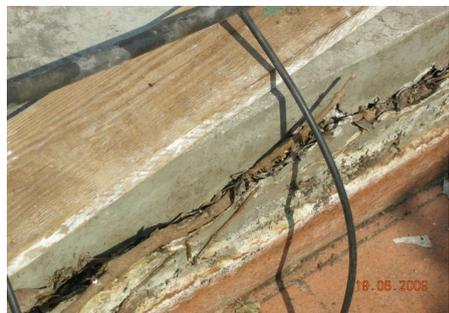
stenti tra le fioriere e la partizione del parapetto in muratura. Con le stagioni trascorrono però anche gli inverni con i loro geli non certo benefici per le mura-

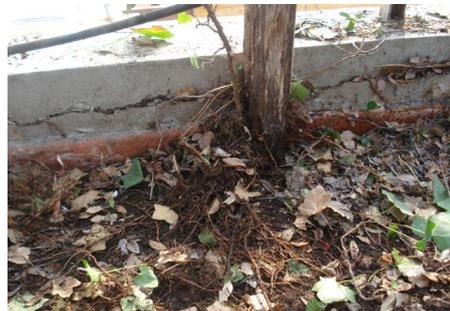
ture umide; gli intonaci a protezione dei risvolti verticali del confinamento impermeabilizzativo, con le unghie e con i denti

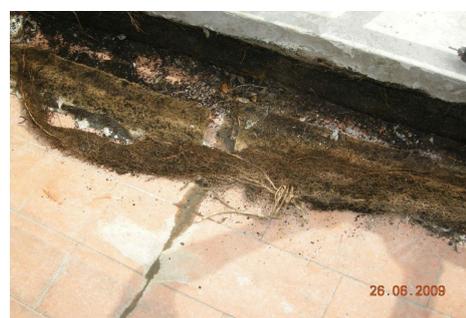
per un po' di inverni resistono poi cominciano lentamente a cedere, micro-fessurandosi, e le radici che ormai proliferano a

"Go Go" tramite queste micro-fessurazioni s'insinuano negli intonaci e, sorpresa delle sorprese, per loro, trovano un nuovo "nettare più che energetico" il bitume di cui è costituito il confinamento impermeabilizzativo. Di fronte a cotanta manna o Ben di Dio, per-

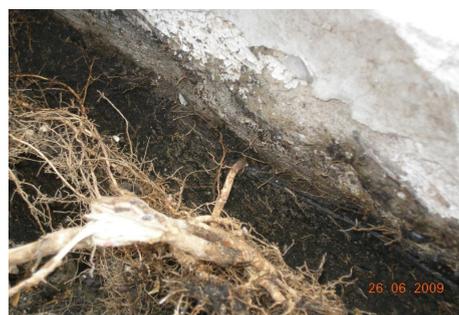
tanto non possono far altro che immergersi alla grande. Succhiano, proliferano, crescono, si espandono e cominciano a demolire gli intonaci

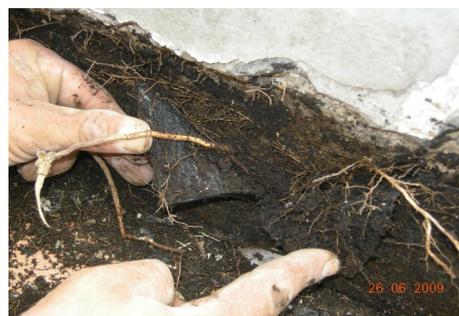
che tanto avevano fatto per resistere all'assalto di un nemico di cui non conoscevano effettivamente la vera forza. Ormai "il nemico" dilaga, è come un sciame di cavallette che al suo passaggio tutto distrugge e lascia il deserto. Il bitume si

crystallizza, i risvolti verticali del confinamento impermeabilizzativo oltre a disgregarsi, si staccano dalla struttura cementizia su cui erano stati realizzati e a questo punto addio tenuta idrica. Ormai gli apparati radicali sono diventati un'orda incontenibile e pertanto dilagano a livello del confinamento impermeabilizzativo, raggiungono la sede in cui è stato inserito uno dei boc-

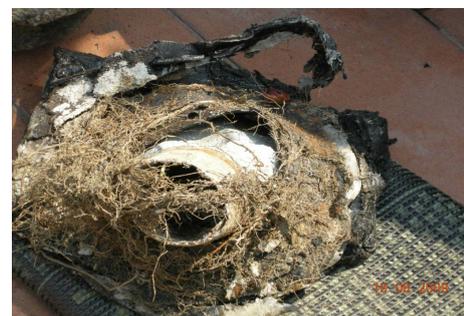
chi. Ormai gli apparati radicali sono diventati un'orda incontenibile e pertanto dilagano a livello del confinamento impermeabilizzativo, raggiungono la sede in cui è stato inserito uno dei boc-

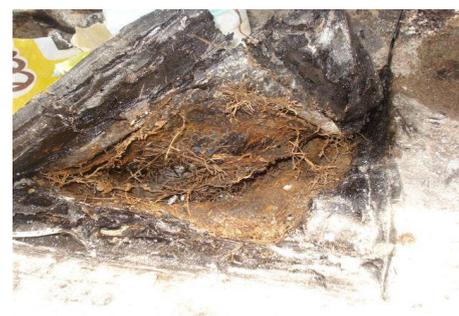
chi. Ormai gli apparati radicali sono diventati un'orda incontenibile e pertanto dilagano a livello del confinamento impermeabilizzativo, raggiungono la sede in cui è stato inserito uno dei boc-

chettoni di scarico e anche qui dilagano e proliferano, sino ad insinuarsi nella colonna pluviale di scarico.

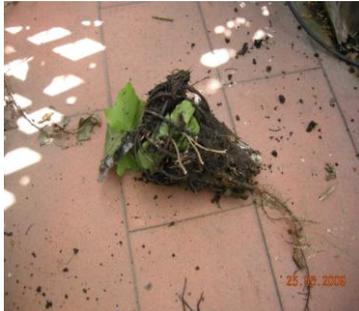
Intanto in superficie gli impianti vegetativi delle piante rampicanti, tanto belli e pertanto intoccabili, proliferano anche a livello della pavimentazione e piano, piano, di soppiatto, arrivano ad uno dei bocchettoni di scarico e in primis lo nascondono, senza che nessuno se ne accorga. A questo punto, visto che nessuno più si accorge della sua esistenza, cominciano, a livello della sua

griglia parafoglie, ad accumularsi foglie cadute e terriccio creando così un nuovo e ulteriore habitat vegetativo in cui gli apparati radicali possono proliferare sino ad ostruire completamente il bocchettone di scarico. Ma nell'appartamento sottostante non succede nulla? Certo

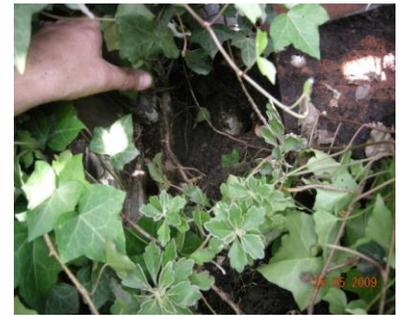
che succede qualche cosa! Cominciano, in primis, ad evidenziarsi dei fenomeni infiltrativi che poi con il passare del tempo si ampliano sempre più. E allora? Allora si procede, per anni, ad intervenire a livello di un esiguo canale di gronda che esiste al di là del parapetto, perché, secondo la proprietà del terrazzo, è questo che è da ritenersi sicuramente e inconfutabilmente l'unico colpevole dei fenomeni infiltrativi lamentati e non certo il "suo" terrazzo così bello e lussureggiante, e poi, per controllare cosa succede a livello della parte interna del parapetto, non vorrai mica spostare le fioriere, tagliando, alla base, le piante rampicanti coltivate, con così tanta cura e amore e che si sono così bene sviluppate sui loro grigliati! Eresia! A questo punto arriva "il lupo cattivo" uno strano personaggio che qualcuno dice, sia un esperto, in problemi infiltrativi. Questo strano personaggio, "odioso" perché comincia ad obiettare sulla pseudo foresta Amazzonica, e soprattutto perché parla continuamente di apparati radicali e dei danni che ne possono derivare, comincia ad analizzare, congetturare e soprattutto farsi montare dei ponteggi per visionare la parte esterna del terrazzo (costo del tutto inutile, sostiene qualcuno, quando si sa benissimo che tutte le cause sono da imputarsi al canale di gronda esterno), alla fine questo sentenza che si potrebbero esserci dei problemi a livello della partizione esterna del parapetto, però forse le cause principali sono da ricercarsi a livello della sua partizione interna. Maledetto lui, a questo punto non rimane altro che confutarlo sotto ogni punto di vista. Si arriva pertanto alla fatidica "notte dei lunghi coltelli", ognuno difende le sue convinzioni. Lo "strano personaggio" sta per lanciare la spugna ritenendo che, a fronte del detto che afferma "che lavare la testa all'asino si spreca il tempo ed il sapone", il suo tempo a qual punto sia da ritenersi del tutto sprecato. Peccato però che in qualcuno dei diretti interessati comincia a sorgere qualche dubbio e pertanto alla fine, chiaramente dopo una battaglia epocale, si arriva alla soluzione di provvedere prima alla risistemazione di tutta la partizione esterna del parapetto, così si vedrà. Qualcuno esulta, la sua foresta Amazzonica per ora è ancora salva. I lavori cominciano e come prevedibile si cominciano a scoprire i primi "tesori", il bocchettone di scarico occultato, l'interspazio tra fioriere e parapetto completamente intasato, le piante rampicanti che si sono propagate nelle zone più impensabili e gli apparati radicali che spuntano da tutte le parti. Lo "strano personaggio" meglio "il brutto", conoscendo i suoi "polli" fotografa tutto e comincia "ohimè" a scrivere. Maledetto Lui! Si susseguono telefonate, riunioni fiume nel corso delle quali, qualcuno tenta di confutare, in ogni modo, anche mettendo in dubbio la professionalità del "brutto", quella che ormai, alla prova dei fatti, è una realtà assoluta. A questo punto, sollecitata da una buona parte degli interessati, c'è una concessione, si provi a spostare una fioriera. Spostata la fioriera appare, come una visione, il delirio descritto in precedenza. Forse "il brutto" non aveva tutti i torti e pertanto

La favola non è comunque ancora finita, poiché si è provveduto per ora solo al ripristino delle zone interessate dalle fioriere c'è ancora da scoprire sino a che punto si sono propagati gli apparati radicali. Questi sono come un virus, basta una loro piccola propaggine, per far sì che questi ricomincino a proliferare. Basterà una cospicua dose di diserbante? Si nutrono seri dubbi sul suo effetto, soprattutto su quelli ormai inseriti nel confinamento impermeabilizzativo perché il diserbante non riuscendo sicuramente a raggiungerli riusciranno sicuramente di nuovo a proliferare trovando nutrimento nella componente bituminosa del confinamento impermeabilizzativo.

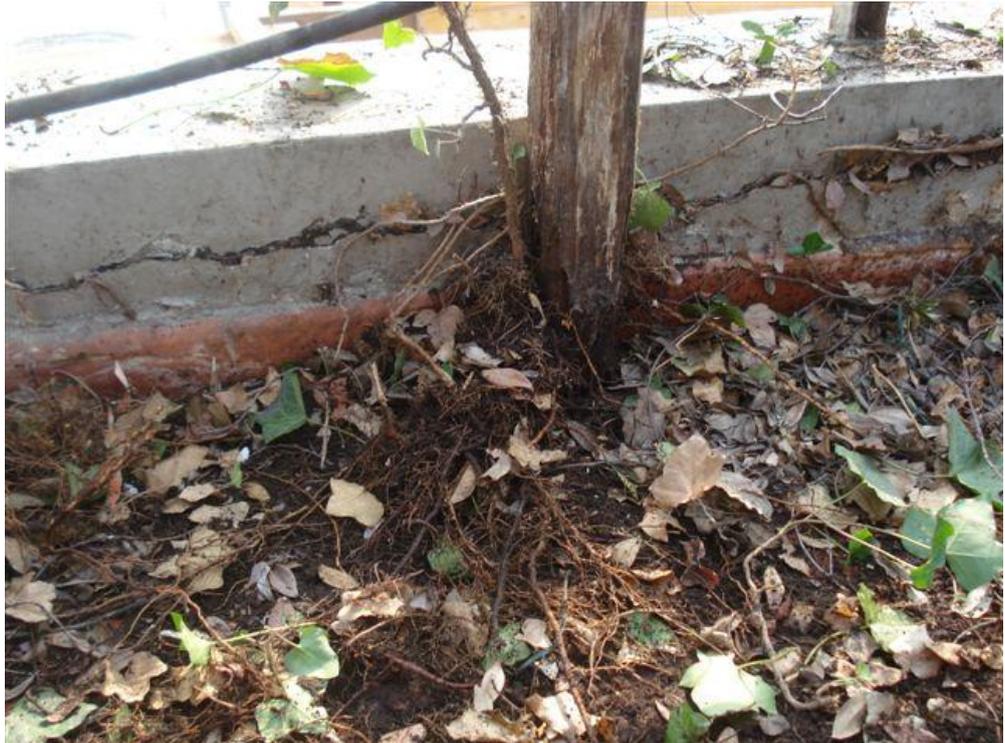
Stato di fatto lungo il parapetto, a seguito dello smantellamento delle fioriere lignee poste in accostamento a quest'ultimo.

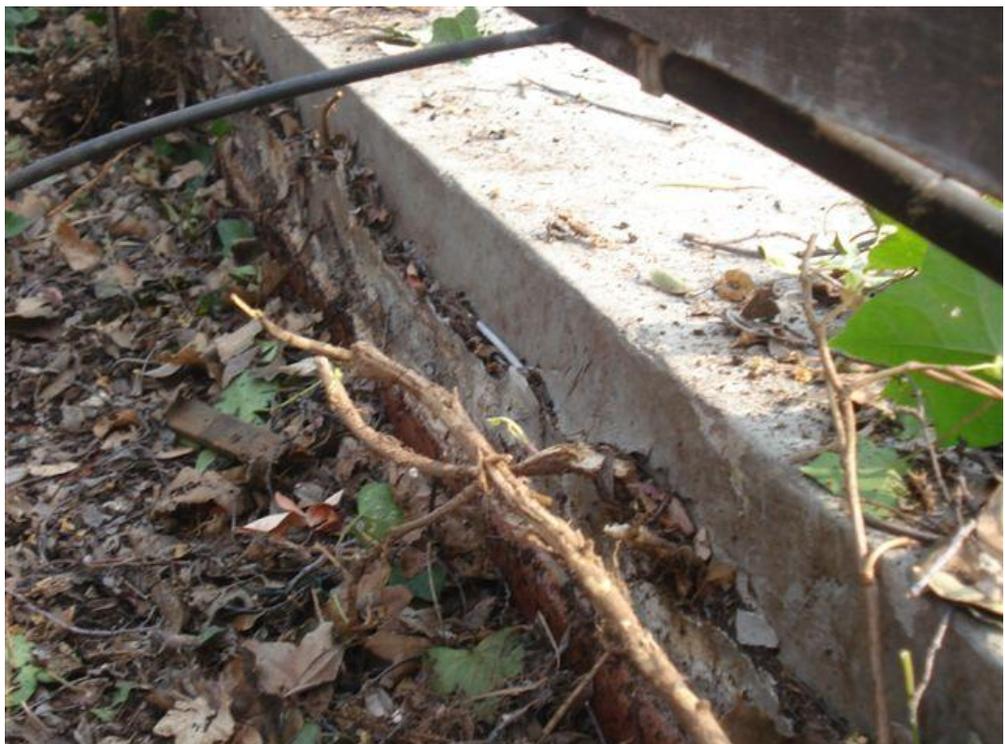
Stato di fatto lungo il parapetto, a seguito dello smantellamento delle fioriere lignee poste in accostamento a quest'ultimo.

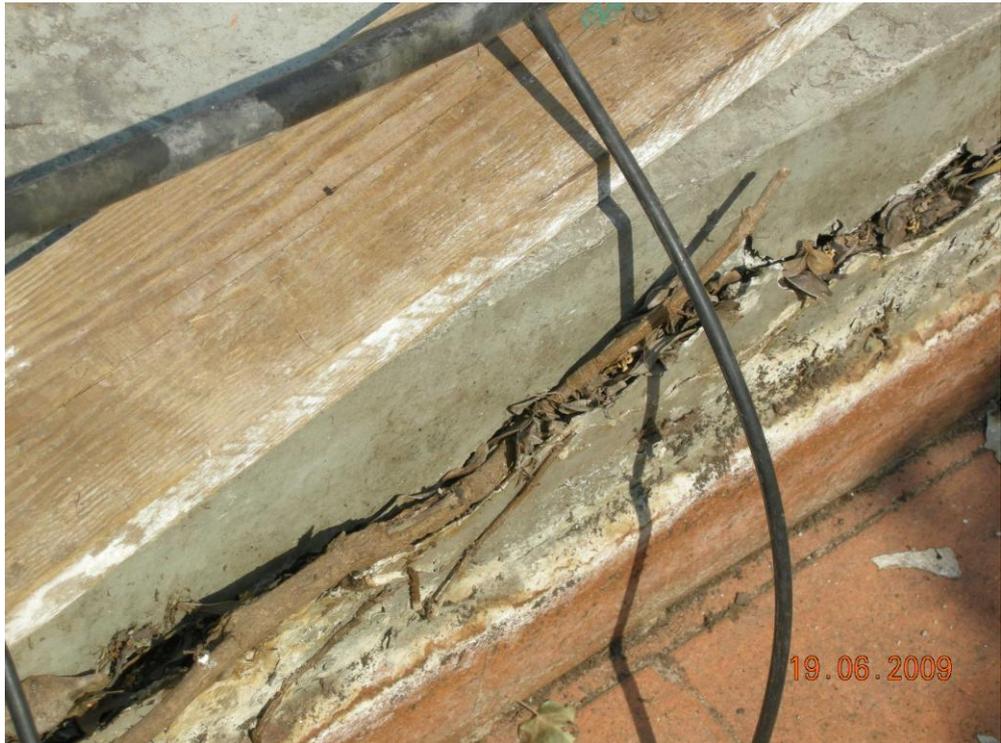
Stato di fatto lungo il parapetto a seguito dello smantellamento delle fioriere lignee poste in accostamento a quest'ultimo – Proliferazione degli apparati radicali a livello sia delle murature sia del confinamento impermeabilizzativo.

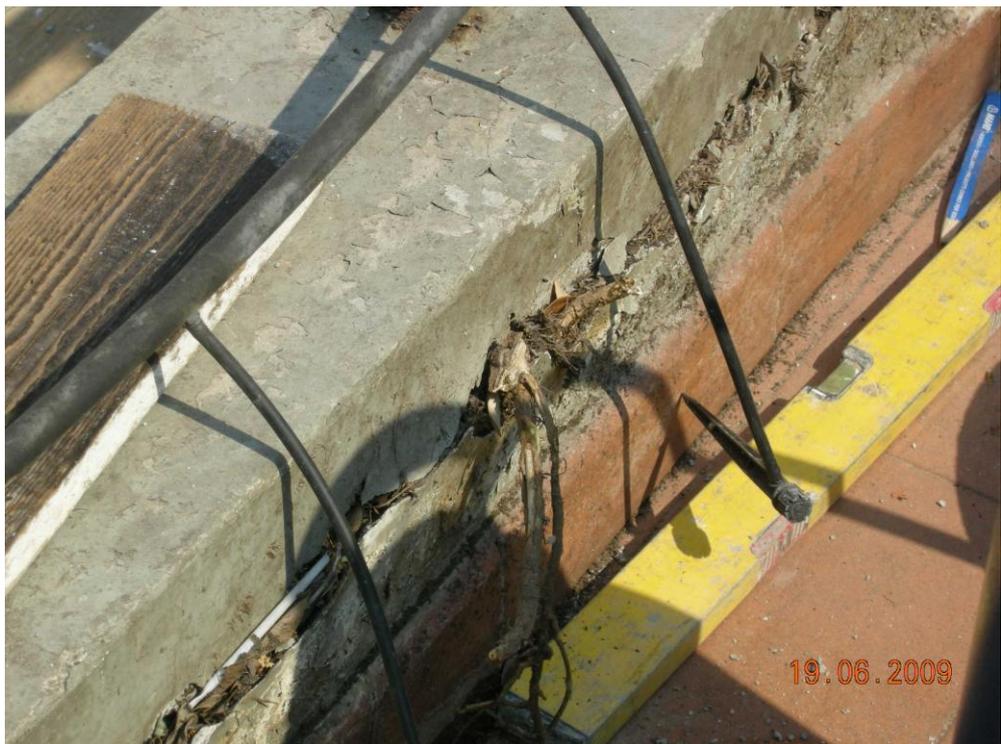
Stato di fatto lungo il parapetto a seguito dello smantellamento delle fioriere lignee poste in accostamento a quest'ultimo – Proliferazione degli apparati radicali a livello sia delle murature sia del confinamento impermeabilizzativo.

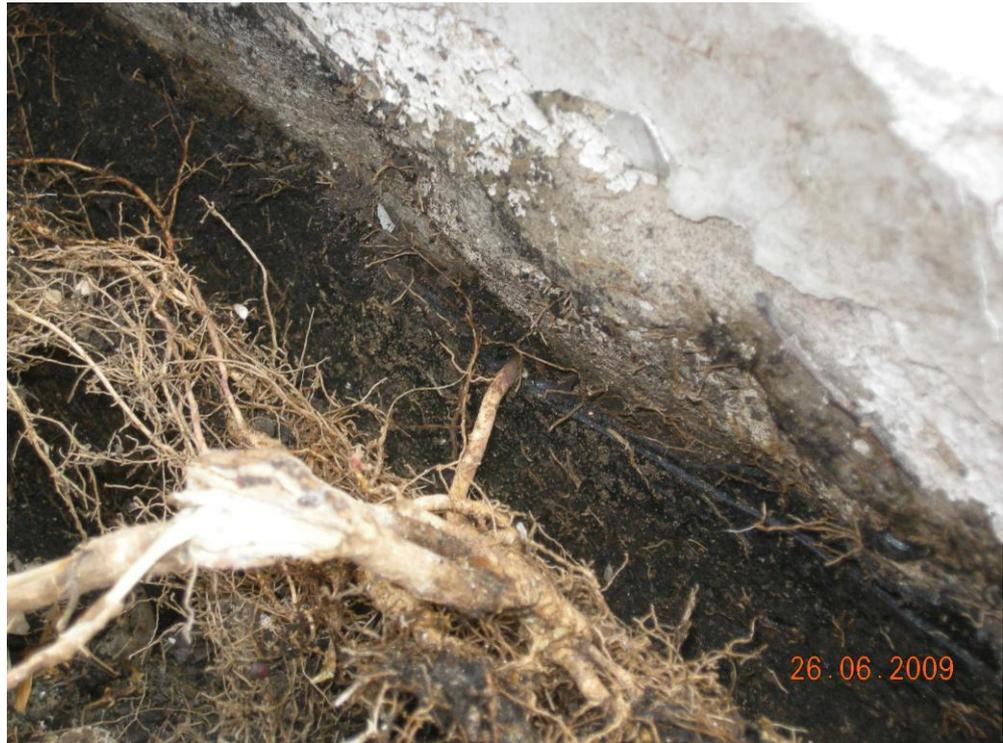
Stato di fatto lungo il parapetto a seguito dello smantellamento delle fioriere lignee poste in accostamento a quest'ultimo – Proliferazione degli apparati radicali a livello sia delle murature sia del confinamento impermeabilizzativo.

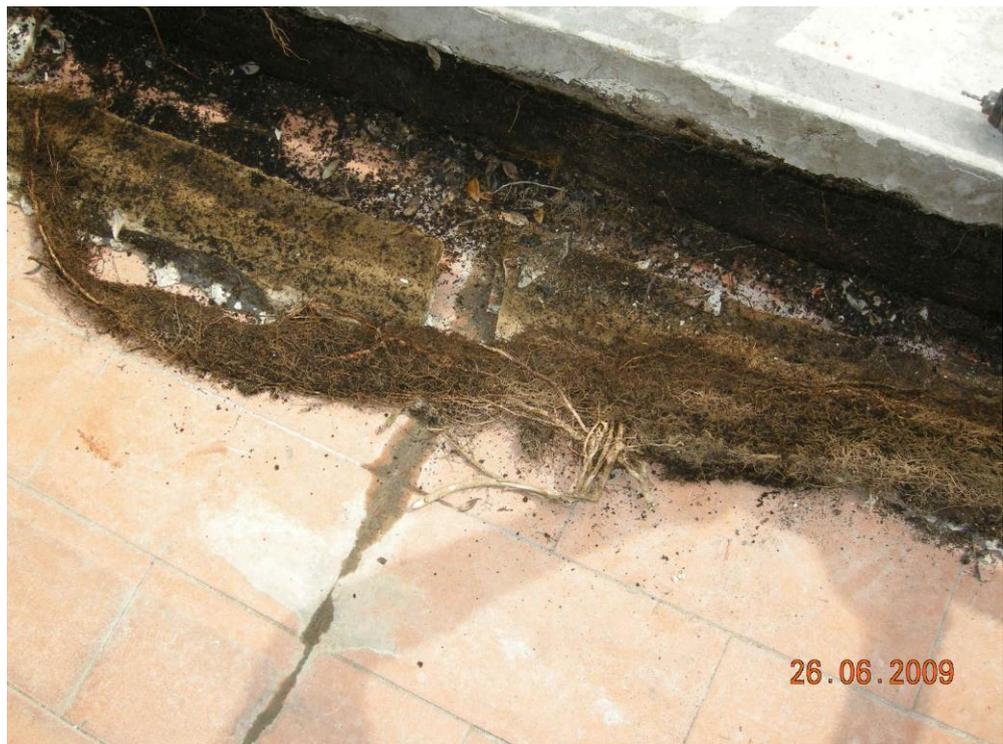
Stato di fatto lungo il parapetto a seguito dello smantellamento delle fioriere lignee poste in accostamento a quest'ultimo – Proliferazione degli apparati radicali a livello sia delle murature sia del confinamento impermeabilizzativo.

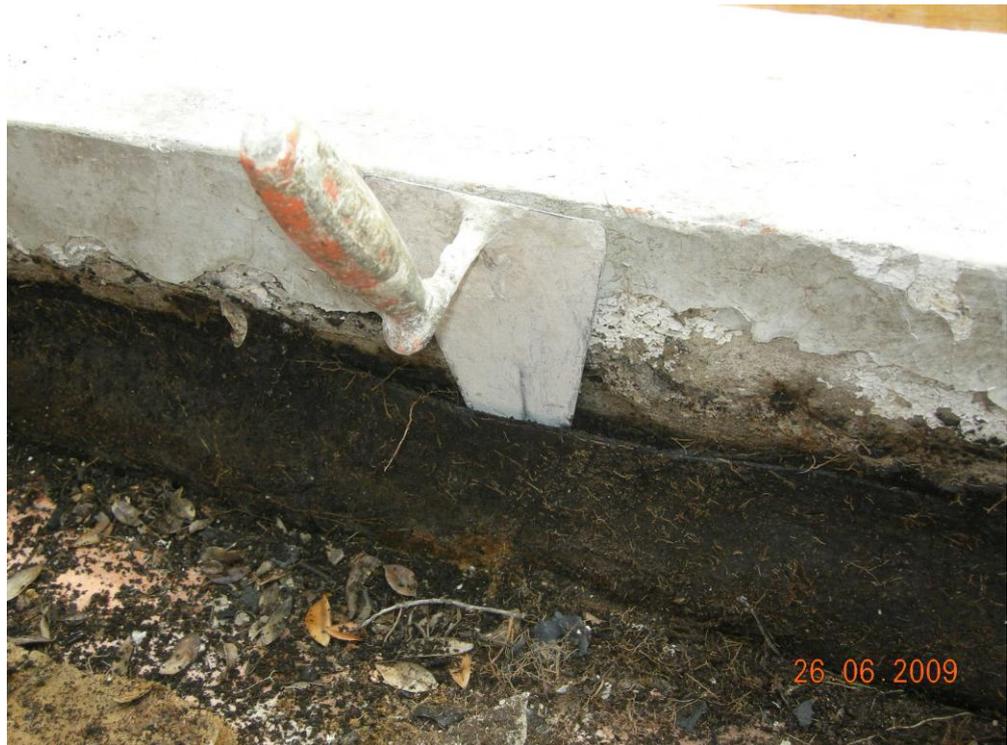
Stato di fatto lungo il parapetto a seguito dello smantellamento delle fioriere lignee poste in accostamento a quest'ultimo – Proliferazione degli apparati radicali a livello sia delle murature sia del confinamento impermeabilizzativo.

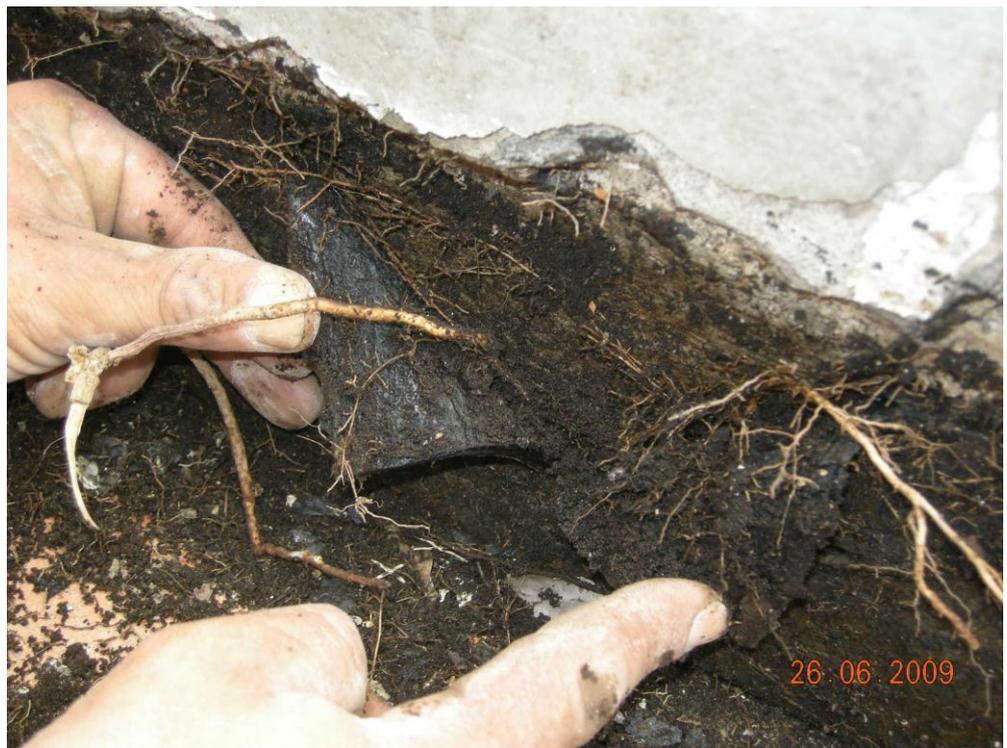
Stato di fatto lungo il parapetto a seguito dello smantellamento delle fioriere lignee poste in accostamento a quest'ultimo – Proliferazione degli apparati radicali a livello sia delle murature sia del confinamento impermeabilizzativo.

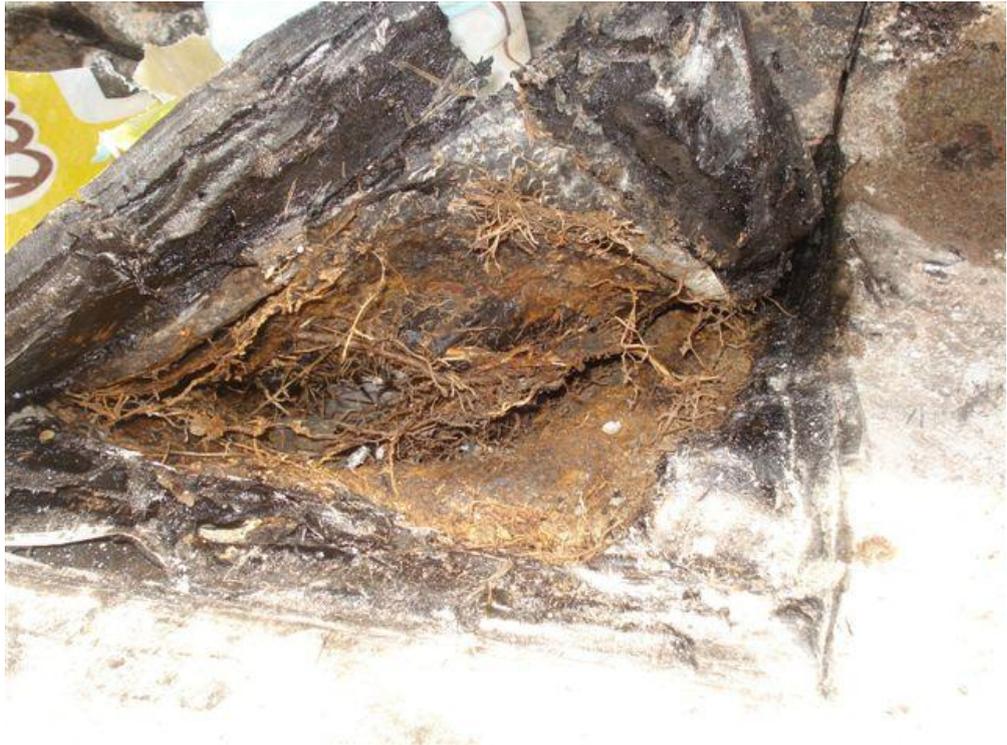
Stato di fatto lungo il parapetto a seguito dello smantellamento delle fioriere lignee poste in accostamento a quest'ultimo – Proliferazione degli apparati radicali a livello del confinamento impermeabilizzativo in corrispondenza del più recente bocchettone di scarico.

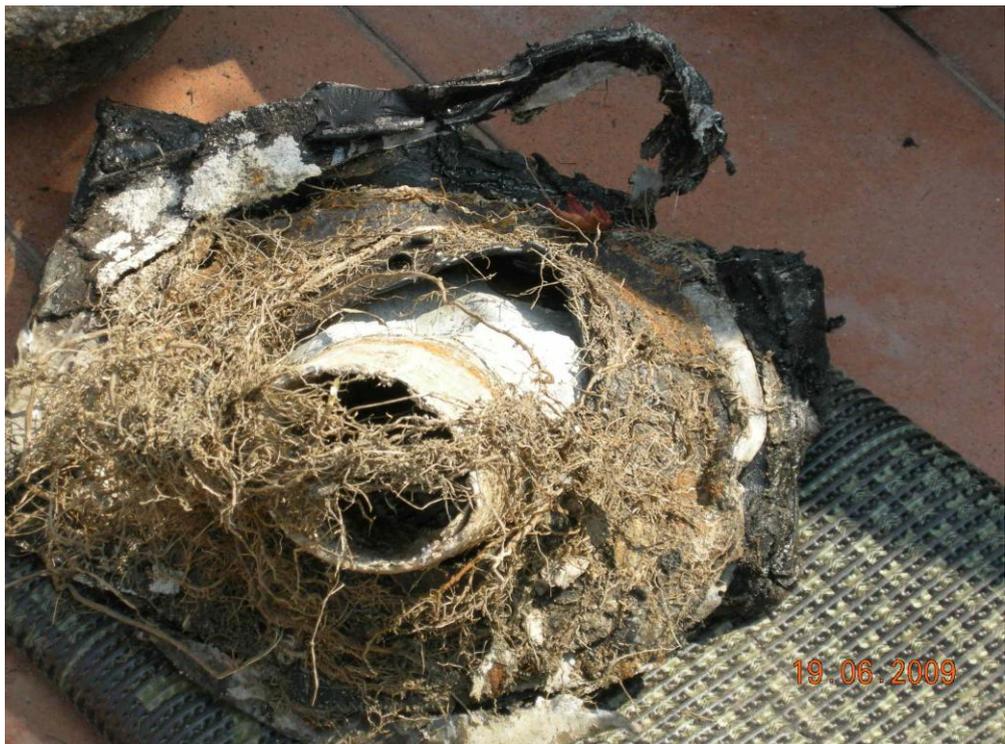
Stato di fatto lungo il parapetto a seguito dello smantellamento delle fioriere lignee poste in accostamento a quest'ultimo – Proliferazione degli apparati radicali a livello del confinamento impermeabilizzativo in corrispondenza del più recente bocchettone di scarico.

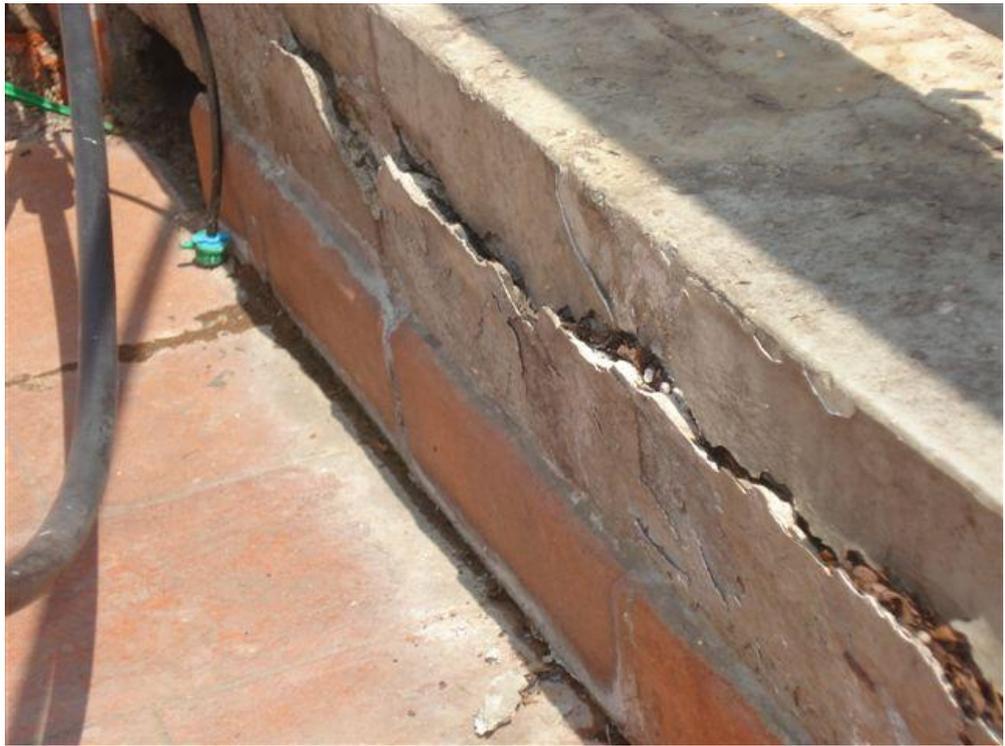
Stato di fatto lungo il parapetto a seguito dello smantellamento delle fioriere lignee poste in accostamento a quest'ultimo – Proliferazione degli apparati radicali a livello delle stratigrafie murarie.

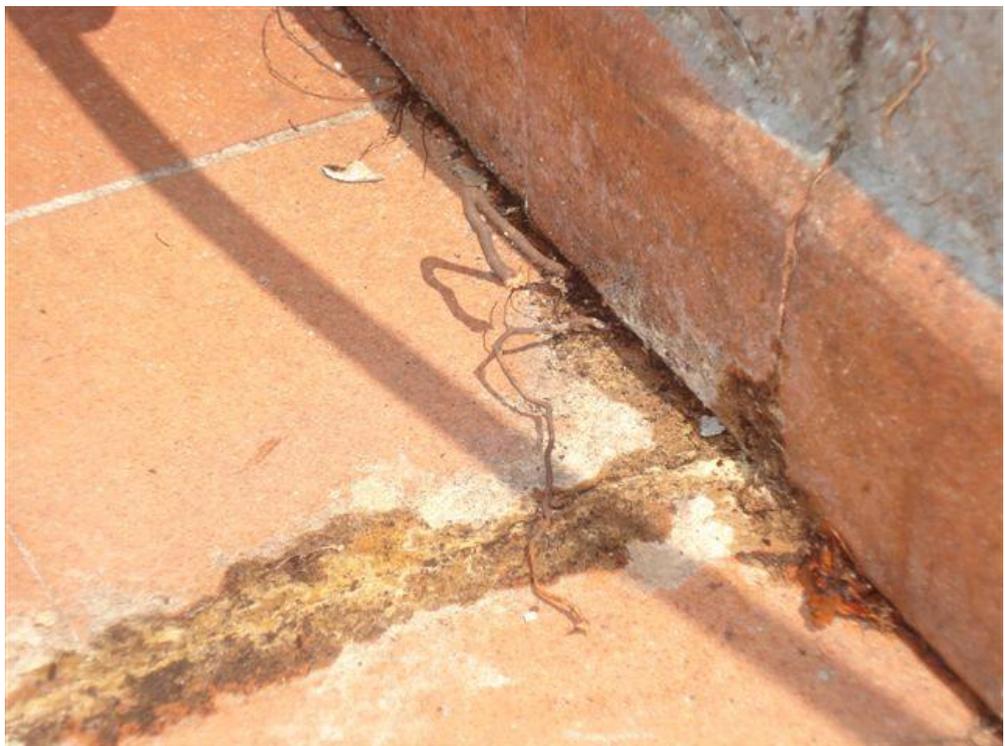
Stato di fatto lungo il parapetto a seguito dello smantellamento delle fioriere lignee poste in accostamento a quest'ultimo – Proliferazione degli apparati radicali a livello delle stratigrafie murarie.

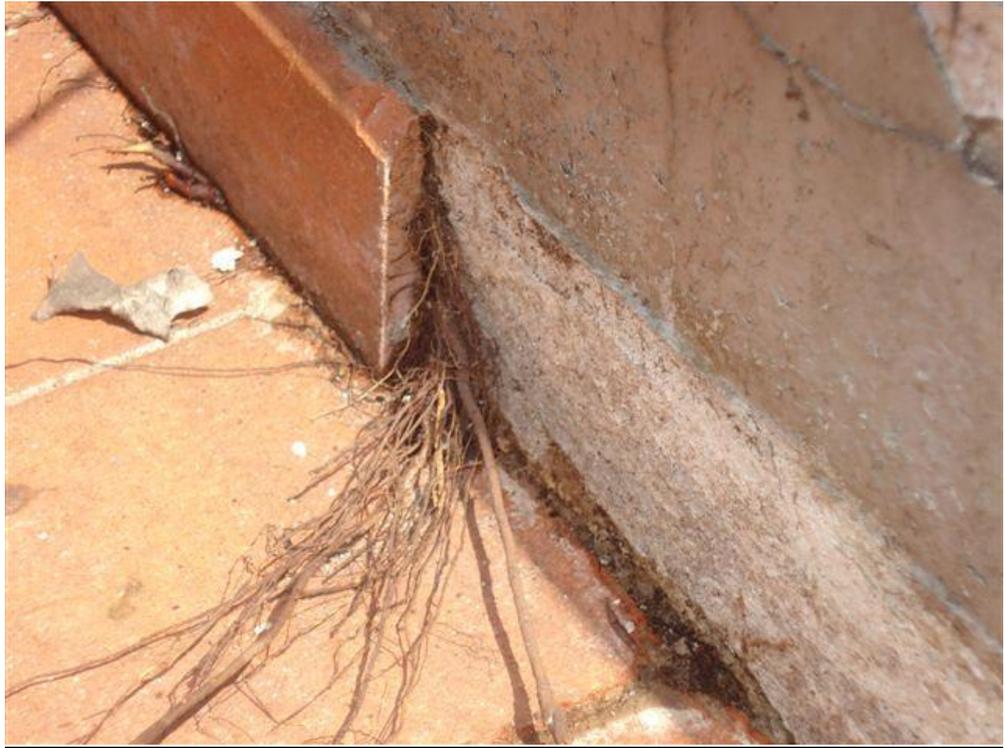
Stato di fatto lungo il parapetto a seguito dello smantellamento delle fioriere lignee poste in accostamento a quest'ultimo – Proliferazione degli apparati radicali a livello delle stratigrafie murarie.
