NOTIZIARIO N. 26

IMPIANTI DI CONDIZIONAMENTO E CAVIDOTTI ELETTRICI = STRESS DA INFILTRAZIONI

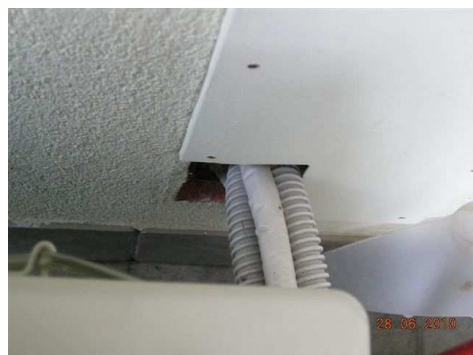
Penso di avere oramai la nausea di dover continuare ad analizzare, nello specifico, problematiche infiltrative, impropriamente accollate a deficienze di tenuta idrica di un confinamento impermeabilizzativo, ma che poi alla fine derivano da dettagli assurdi, come l'impropria installazione degli impianti di condizionamento. A qualcuno potrebbe non sembrare vero ma purtroppo è proprio così. Comunque, la cosa non riguarda il come vengono installate le apparecchiature, ma la modalità con cui le varie tubazioni e cavidotti di alimentazione vengono raccordate e/o inserite nelle murature di facciata. Nella mia lunga esperienza, a mia memoria, ritengo di poter contare sulle dita di una mano (forse due) le volte che ho avuto l'occasione di riscontrare una giusta metodologia di montaggio. E' mai possibile che sia così difficile capire e/o far capire che se un gruppo di tubazioni e cavidotti viene installato con compluvio (pendenza) verso la facciata questo canalizzerà

le acque che arriveranno ad interessarlo verso la forometria di facciata da cui fuoriesce e che, di conseguenza, queste avranno la possibilità di filtrare nella muratura, per poi evidenziarsi al suo interno e/o addirittura sull'intradosso della soletta sottostante! Ogni qual volta sollevo l'eccezione sul fatto che le tubazioni devono essere installate con displuvio verso l'esterno, dai vari addetti ricevo sempre la stessa identica risposta, "non si preoccupi il problema

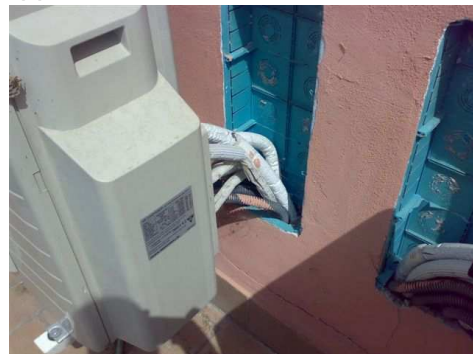
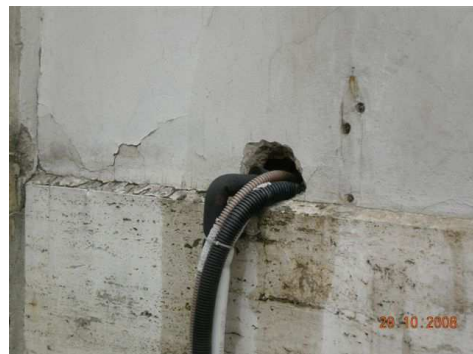
non esiste, una bella siliconata e/o una spruzzata di poliuretano espanso e il problema è del tutto risolto" (benedetto sia questo maledetto silicone su cui avrei da scrivere almeno un migliaio di notiziari). Già, alcuni di voi potrebbero pensarla come i suddetti addetti, ma come la mettiamo, tralasciando di entrare, nel merito del fatto che a causa della polverizzazione superficiale che caratterizza tutte le strutture murarie, dopo qualche tempo la "bella siliconatura" perderà la sua efficacia permettendo alle acque di dilavamento di filtrare

all'interno delle murature (argomento di cui magari tratterò in un mio prossimo notiziario), sul fatto che, con il trascorrere del tempo, il materiale coibente con cui sono rivestite le tubazioni, subiranno un degrado tale da permettere alle acque di raggiungere queste ultime e tramite lo spazio interstiziale esistente tra i due riusciranno, ugualmente a raggiungere l'interno delle murature, "fregandosene" altamente delle "belle siliconature"; sempre ammesso che queste non abbiano perso la loro efficacia? Pertanto quando Vi trovate a dover dirimere delle problematiche infiltrative, per prima cosa, verificate la sussistenza di eventuali impianti di condizionamento e la modalità con cui questi sono stati "raccordati" alle relative murature, se invece doveste occuparvi direttamente della loro installazione, ricordateVi sempre di far predisporre le varie tubazioni e cavidotti con displuvio verso l'esterno e di installare, in ogni caso, al di sopra della forometria di uscita, un adeguato profilo di lattomeria "stacca goccia" in modo da evitare che le acque di dilavamento possano raggiungere la fatidica "bella siliconatura" che col trascorrere del tempo, per le motivazioni precedentemente adottate, perderà sicuramente la sua efficacia.

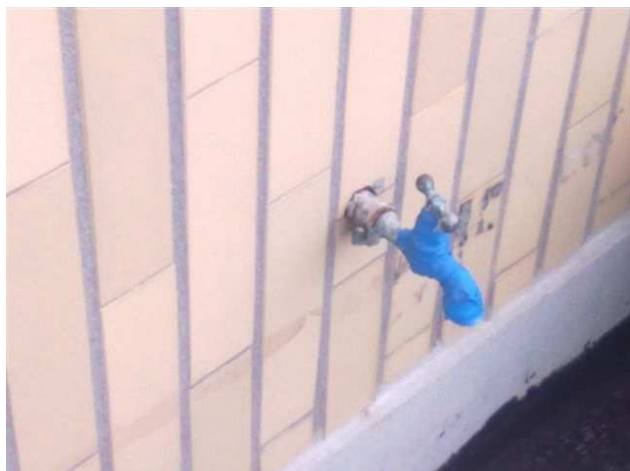
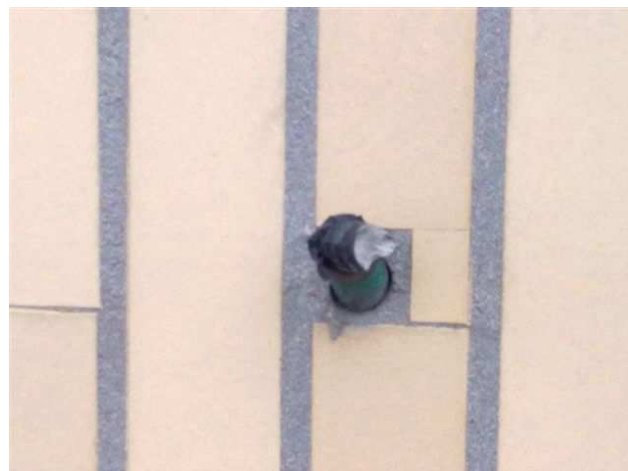
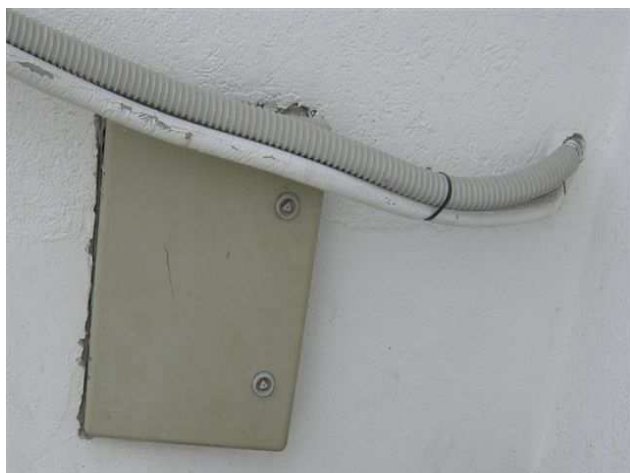
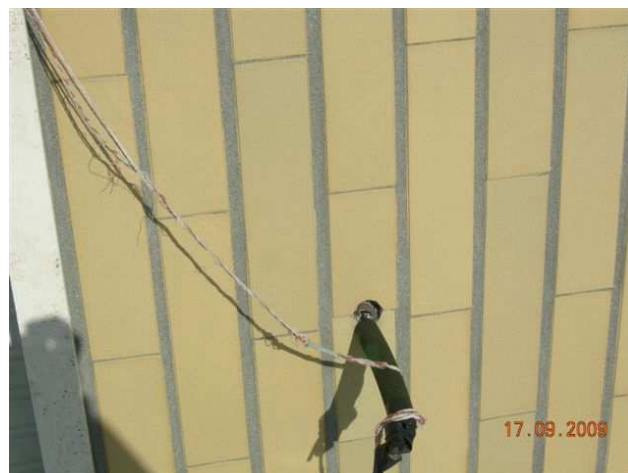
PROVATE AD INDOVINARE DA DOVE PUO' FILTRARE L'ACQUA

Il problema poi dei cavidotti, per l'alimentazione dei corpi illuminanti, è sicuramente quello più eclatante e particolare, se fate per un attimo mente locale a come vengono usualmente installati, vi accorgete che la stragrande maggioranza di loro fuoriesce dalle varie murature con orientamento "verso l'alto" ed è proprio qui che sta il problema. All'atto dell'installazione del corpo illuminante il suo montatore sezionerà il cavidotto a filo della facciata permettendo così alle acque di dilavamento che riescono a scorrere tra il corpo illuminante e la facciata di raggiungere la forometria del cavidotto, di filtrare nello stesso e raggiungere o una cassetta di derivazione interna, solitamente collocata alla base della muratura, dando così adito ad efflorescenze, normalmente scambiate o per veri e propri fenomeni infiltrativi o per umidità di risalita, ma comunque derivanti da mancanza di tenuta idrica dei risvolti verticali del confinamento impermeabilizzativo esterno, o una partizione della soletta direttamente sottostante il terrazzo, qualora il suo tracciato di installazione la abbia eventualmente interessata. Appare chiaro, a questo punto, che per ovviare a questo problema, che a molti potrebbe apparire di poco conto, ma che nella realtà non lo è affatto, basterà, in caso di

nuove realizzazioni, far fuoriuscire i cavidotti dalle murature con orientamento “verso il basso” e nei casi già in essere, si dovrà, semplicemente, provvedere a modificarlo.

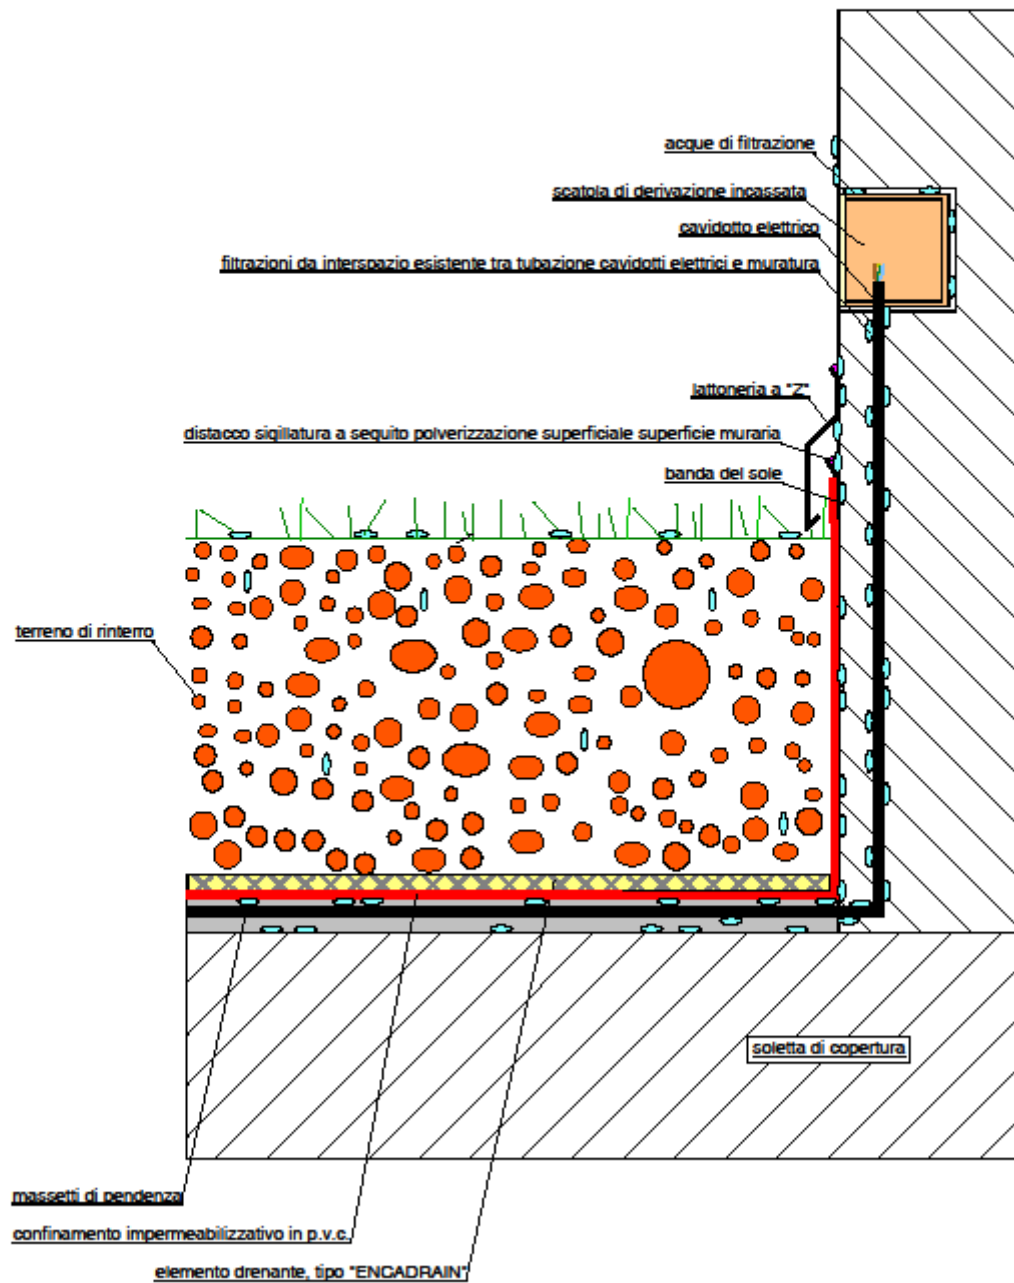
SCATOLE DI DERIVAZIONE ELETTRICA - PROBLEMA

DETTAGLIO ESPLICATIVO RELATIVO ALLE PROBLEMATICHE INFILTRATIVE DERIVANTI DALLE SCATOLE DI DERIVAZIONE IMPIANTI ELETTRICI INCASSATE NELLE MURATURE DI FACCIATA - COPERTURA BOX INTERRATI

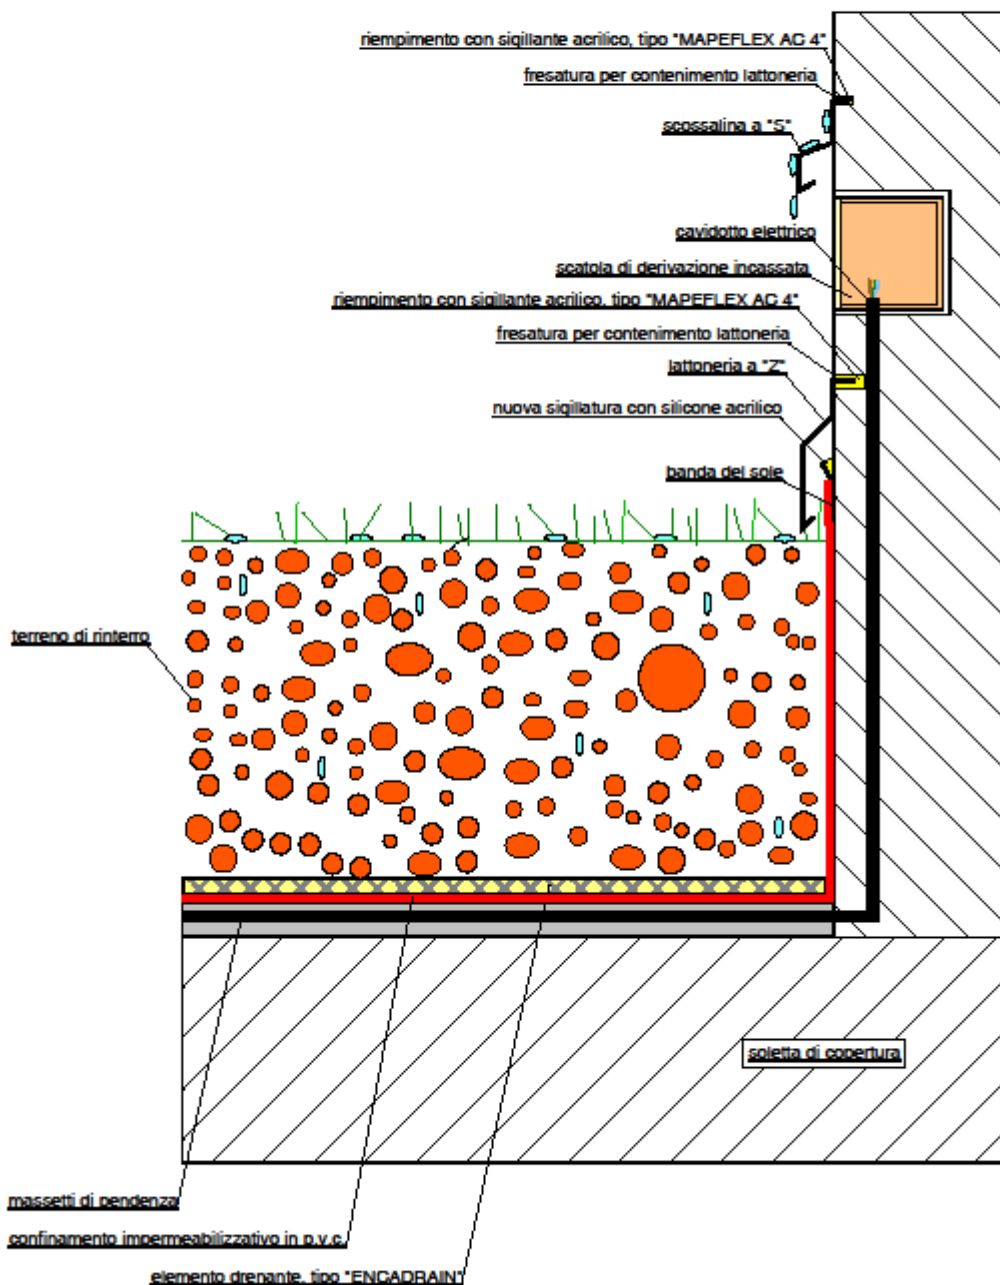
SCATOLE DI DERIVAZIONE ELETTRICA - SOLUZIONE

DETTAGLIO ESPLICATIVO RELATIVO ALLA SOLUZIONE DELLE PROBLEMATICHE INFILTRATIVE DERIVANTI DALLE SCATOLE DI DERIVAZIONE IMPIANTI ELETTRICI INCASSATE NELLE MURATURE DI FACCIATA - COPERTURA BOX INTERRATI

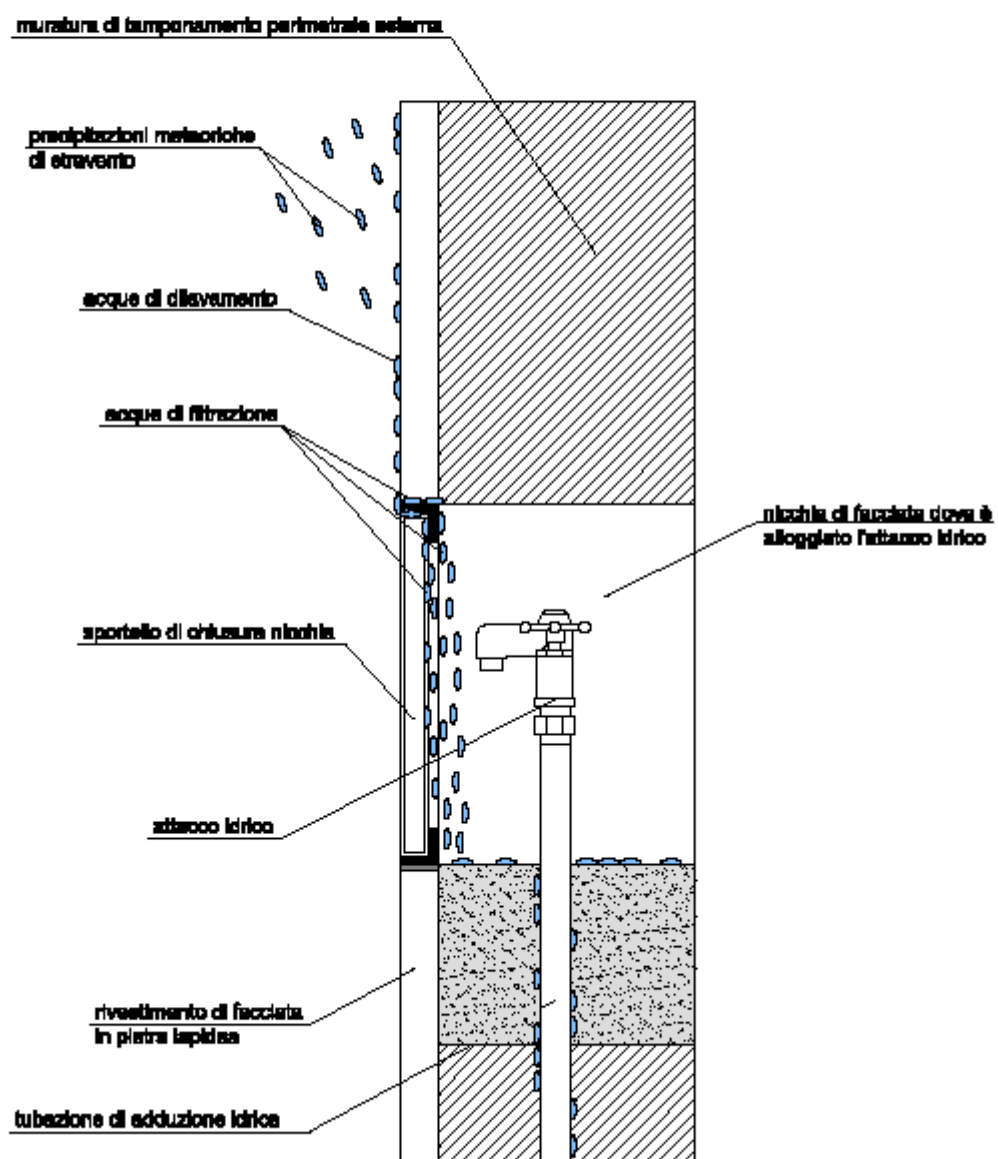
NICCHIE PER ALLOGGIAMENTO IMPIANTI VARI - PROBLEMA

DETTAGLIO ESPLICATIVO RELATIVO ALLA POSSIBILITA' CHE HANNO LE ACQUE DI DILAVAMENTO DELLE FACCIATE DI FILTRARE ALL'INTERNO DELLE VARIE NICCHIE PRESENTI SULLE STESSA.

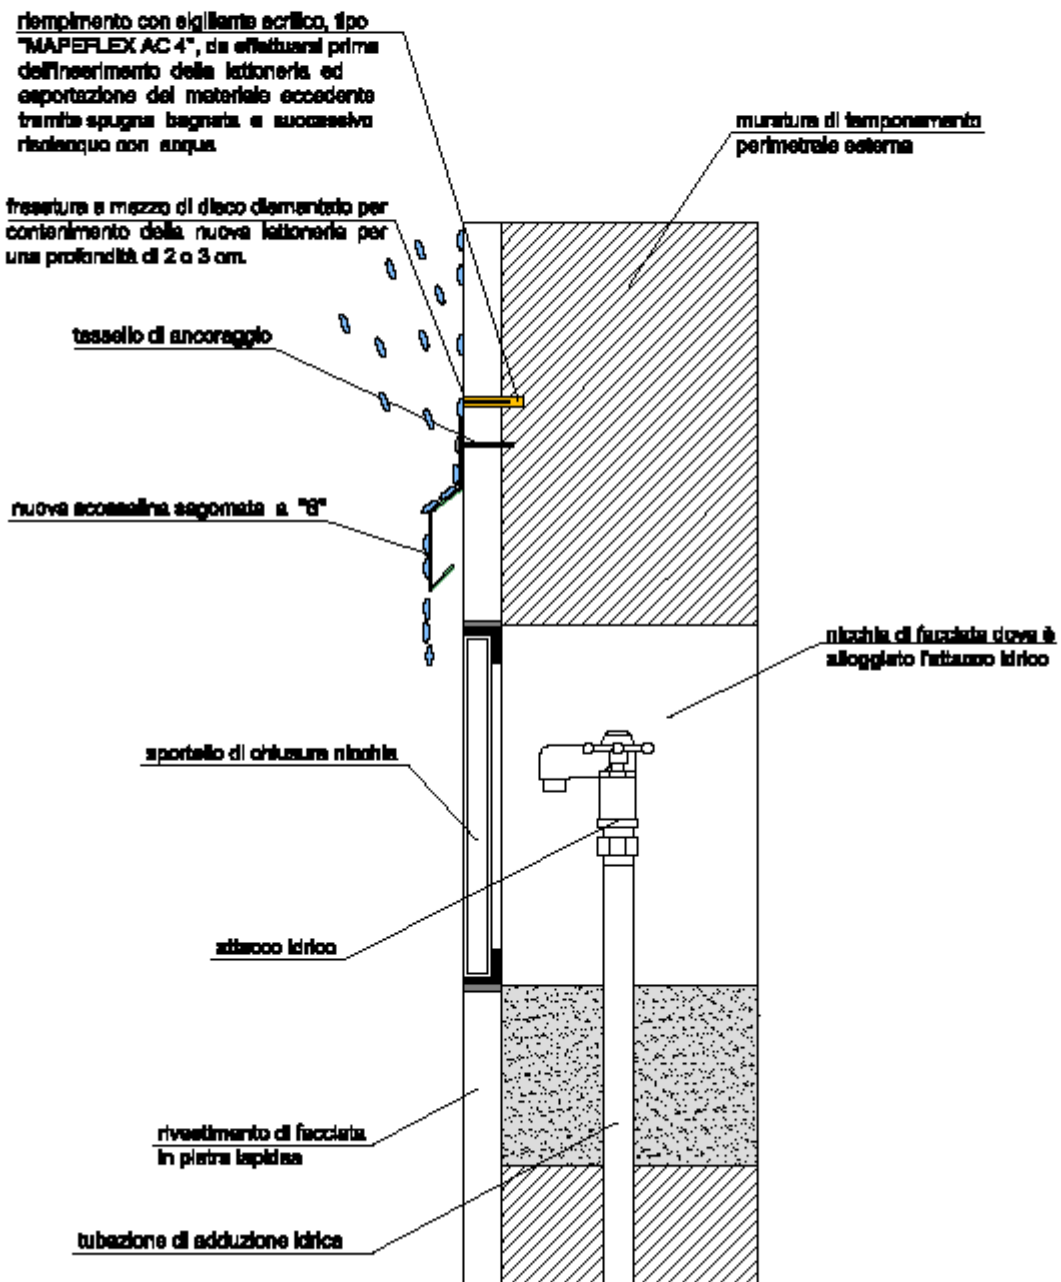
NICCHIE PER ALLOGGIAMENTO IMPIANTI VARI - SOLUZIONE**Geom. Mario Piccinini**

DETTAGLIO ESPLICATIVO RELATIVO ALLA TIPOLOGIA DI INTERVENTO DA METTERSI IN ATTO PER EVITARE CHE LE ACQUE CHE ARRIVANO A DILAVARE LE FACCIATE POSSANO FILTRARE ALL'INTERNO DELLE VARIE NICCHIE PRESENTI SULLE STESSE.
