## NOTIZIARIO TECNICO N. 8

### **“Conferma danni derivanti dall’uso di teli di HPDE cuspidato”**

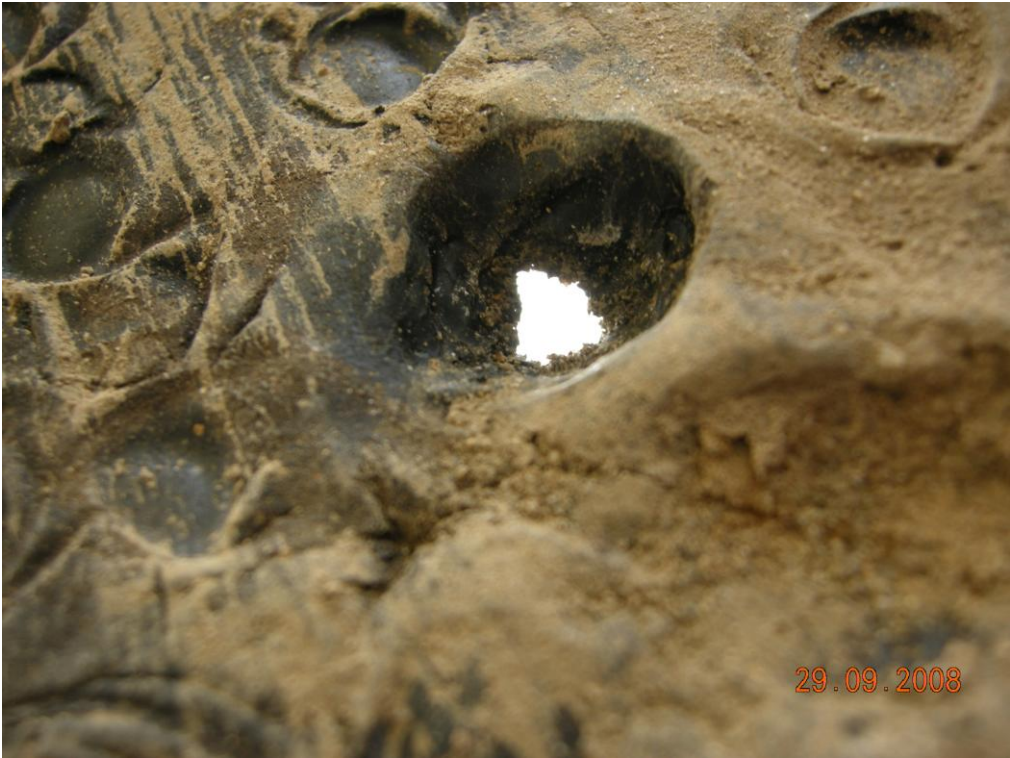
In un mio notiziario precedente (notiziario n. 1), Vi avevo informato sulle conseguenze derivanti dall'utilizzo di elementi in "HPDE cuspidato", (non si è mai finito di imparare in merito alla terminologia dei materiali) posati direttamente su un confinamento impermeabilizzativo di tipo bituminoso e con sovrastante sovraccarico derivante dal terreno di reinterro . Orbene la documentazione fotografica allegata, fornita dall' Ing. Buccomino che ringrazio per la collaborazione, non fa altro che confermare quanto preventivamente si poteva presupporre, ovvero la completa perforazione del confinamento impermeabilizzativo. Per mio conto ho da sempre cassato tali tipi di soluzione, spero che ora anche Voi, a fronte di questa segnalazione, vi asteniate dall'adottarle.

Perforazione del confinamento impermeabilizzativo.
