NOTIZIARIO N. 27

QUANDO IMPERMEABILIZZARE ERA UNA COSA SERIA

RELAZIONE

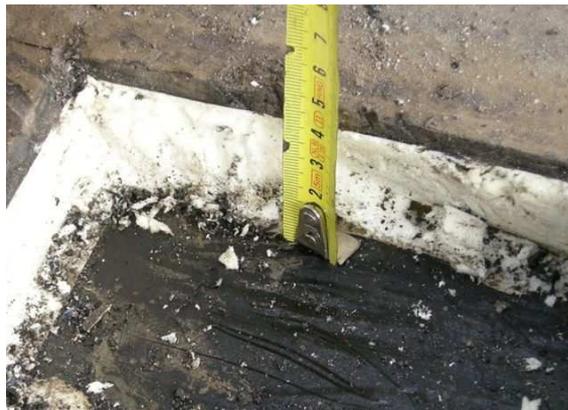
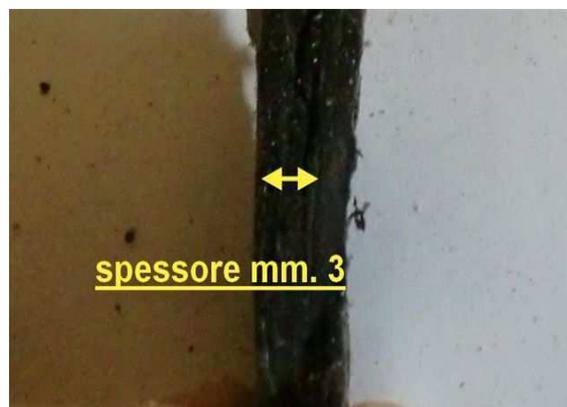
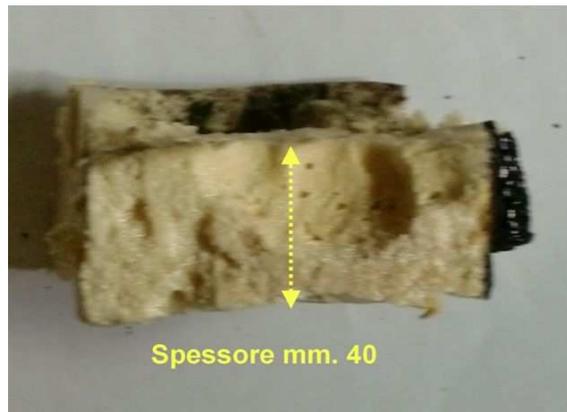
Sondaggio ispettivo, a livello della stratigrafia di copertura, di carattere generale (vedi dettagli esplicativi allegati n°2 e 2/A)

- La stratigrafia termo-impermeabilizzativa di copertura, a livello di questa partizione di copertura, si è, invece, rivelata la seguente (ascendente):

- massetto di pendenza;
- barriera al vapore, costituita da una membrana bituminosa, di tipo plastomerico, spess. 3 mm., armata con feltro di vetro da 50 gr/mq;

- spalmatura di bitume per l'incollaggio della sovrastante stratigrafia coibente;
- stratigrafia coibente, costituita da un pannello isolante di poliuretano espanso, spess. mm.

40, di tipo battentato e pre accoppiato su entrambe le facce con un feltro di vetro pre apprettato;

- confinamento impermeabilizzativo, ottenuto tramite assemblaggio, a mezzo fiamma di bruciatore a gas propano, di **due** membrane bituminose, di tipo plastomerico, di cui la prima da 4 mm. di spessore, armata con T.N.T. di poliestere e la seconda, anch'essa 4 mm. di spessore, ma con armatura composita, costituita da un T.N.T. di poliestere e da un feltro di vetro da 50 gr/mq.

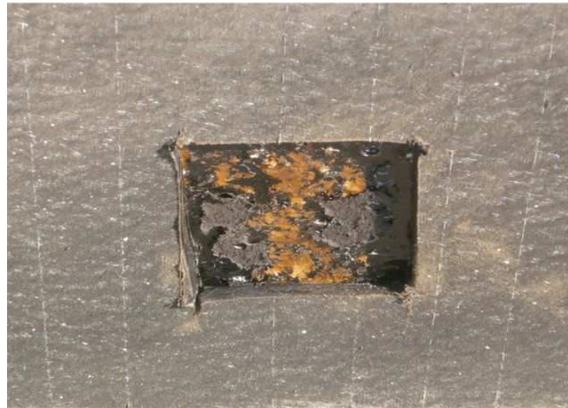
Sondaggio ispettivo, a livello delle partizioni verticali

- La stratigrafia impermeabilizzativa, a livello delle partizioni verticali della copertura si è, in questo caso, rivelata, invece, la seguente (ascendente):

- struttura muraria in elevazione;
- spalmatura di promotore di adesione, a base bituminosa;
- confinamento impermeabilizzativo, ottenuto tramite assemblaggio, a mezzo fiamma di bruciatore a gas propano, di **due** membrane bituminose, di tipo plastomerico, di cui la prima da 4 mm. di spessore, armata con T.N.T. di poliestere e la seconda, anch'essa 4 mm. di spessore, ma con armatura composita, costituita da un T.N.T. di poliestere e da un feltro di vetro da 50 gr/mq.

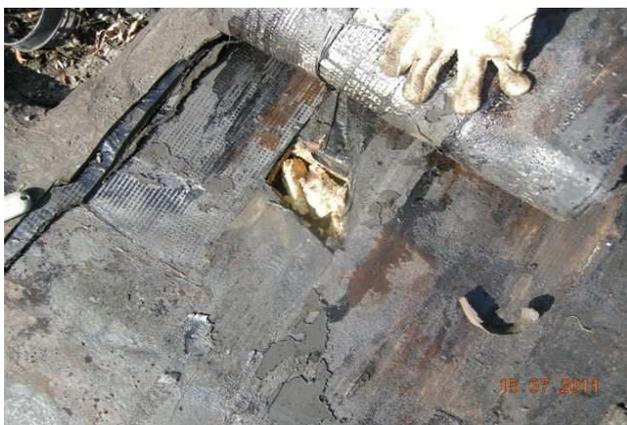
- la presenza, a livello della stratigrafia termo impermeabilizzativa, di due squarci che, eccezion fatta per la barriera al vapore, interessavano, sia la stratigrafia coibente, sia il confinamento impermeabilizzativo originale; squarci tramite i quali le acque di filtrazione, derivanti dalla mancanza di tenuta idrica e saldatura della membrana bituminosa, utilizzata per gli interventi di riparazione, avevano modo di filtrare abbondantemente e, una volta raggiunta la barriera al vapore, raggiungere la zona di sua discontinuità, in corrispondenza della colonna pluviale limitrofa e percolare all'interno dell'ipermercato;

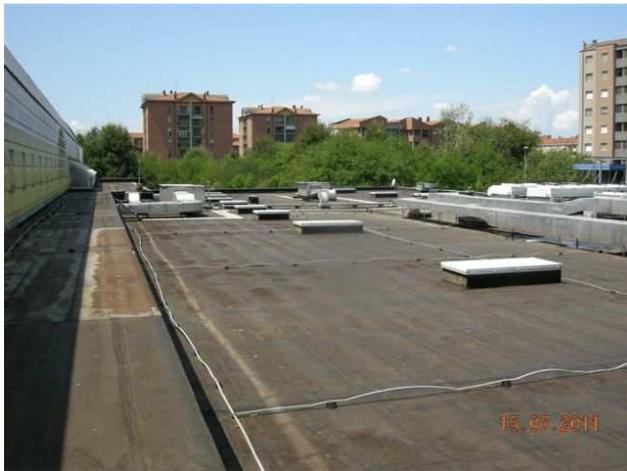
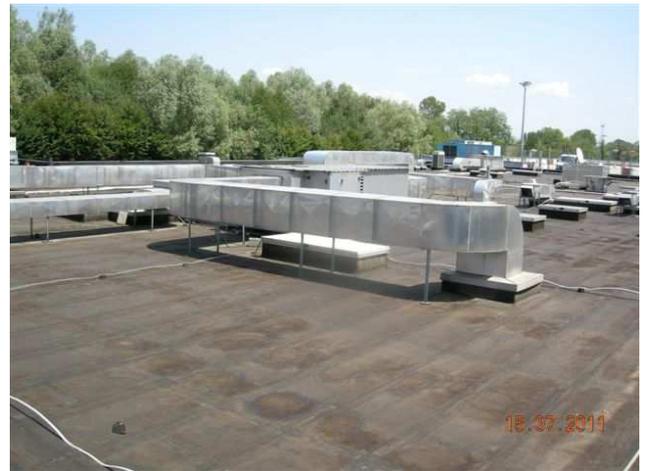
Partizione di copertura, fronte Nord, sovrastante la zona di fabbricato, destinata a Impermercato

Tralasciando di rientrare nel merito dei risultati emersi dalle indagini effettuate, a livello della stratigrafia termo- impermeabilizzativa, che non hanno fatto altro che riconfermare quello che, per altro, era già apparso più che certo, dalla sua preventiva generale sola presa visione; ovvero in sintesi, la sua più che buona fattura, la cura nella realizzazione dei suoi dettagli e l'ottima qualità delle membrane, utilizzate per la realizzazione del confinamento impermeabilizzativo, a controllo generale dell'intera partizione di copertura, in interesse, si è riscontrato che:

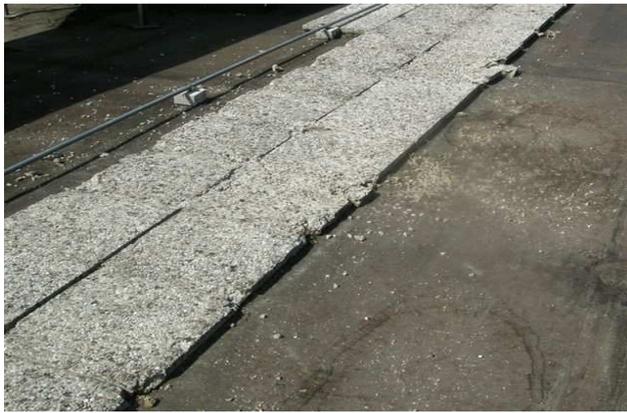
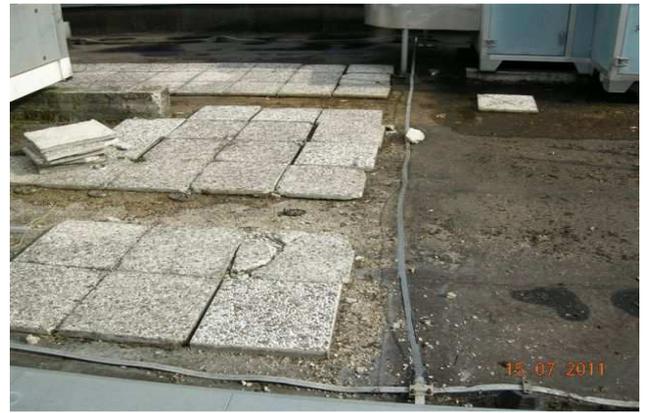
- la maggior parte dei quadrotti prefabbricati, giustamente utilizzati per la formazione dei percorsi, per gli accessi manutentivi in copertura, risultano, per loro naturale vetustà, oramai del tutto disgregati, e, pertanto, il materiale di risulta, che ne deriva se soggetto a calpestio, nonostante entrambe le membrane bituminose che costituiscono il confinamento impermeabilizzativo, siano entrambe armate con un T.N.T. di poliestere, può sicuramente provocarne la perforazione;

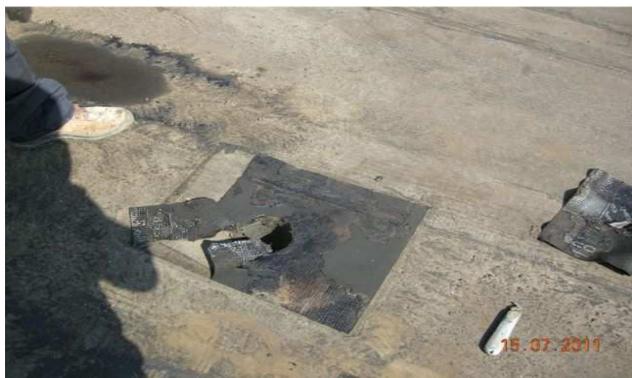
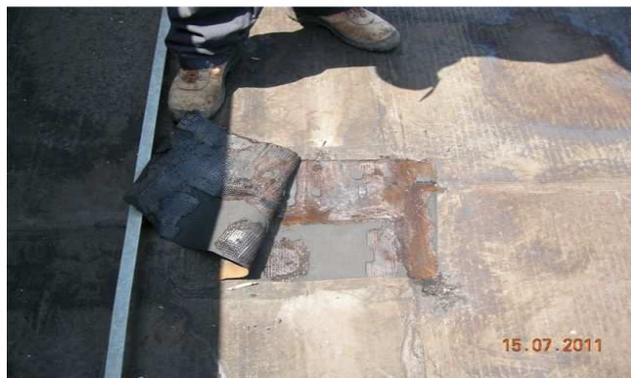
- la quasi totalità dei vari interventi di riparazione messi in atto e/o che si è presupposto di mettere in atto, a livello del confinamento impermeabilizzativo, a prescindere da quelli indagati e ripristinati, sono risultati essere stati realizzati da maestranze alquanto ignoranti in materia impermeabilizzativa;

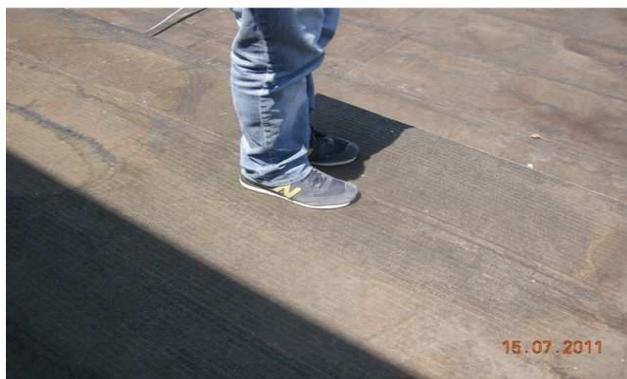
- relativamente alla partizione di copertura di quota maggiore e che corre lungo la struttura di acciaio e vetro, posta a copertura della "galleria", sussistono lievi e sporadiche deformazioni della stratigrafia coibente, dovute alla mancata originale predisposizione, come a livello della partizione di copertura di quota inferiore, di adeguati giunti di dilatazione compensativi; deformazioni che, potendole oramai ritenere, considerato il tempo trascorso, più che stabilizzate, non hanno, né avranno in futuro alcuna influenza negativa sull'attuale confinamento impermeabilizzativo;

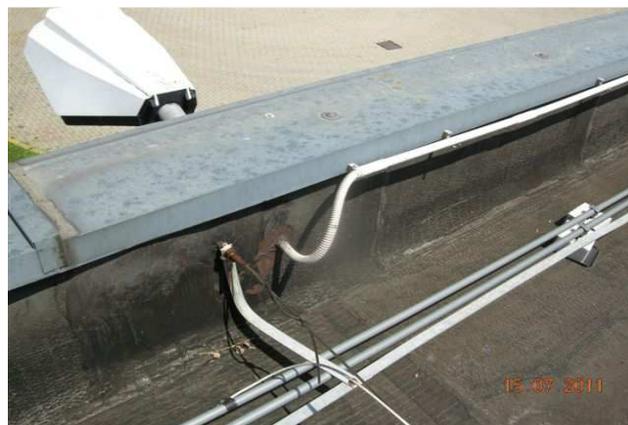
- vi è anche un sicuro mancato dovuto rispetto nei confronti della stratigrafia di copertura, da parte di coloro che sono addetti sia all'installazione di nuovi impianti, sia alla manutenzione di quelli esistenti, infatti, si rilevano, a livello del confinamento impermeabilizzativo, diverse forometrie perpetrate, in parte, soprattutto a livello delle partizioni verticali, per l'ancoraggio di antenne televisive e il passaggio di cavidotti elettrici, e in parte, in questo caso soprattutto a livello delle partizioni piane, derivanti dalla mancata predisposizione di un'adeguata protezione, in fase di manutenzione degli stessi.

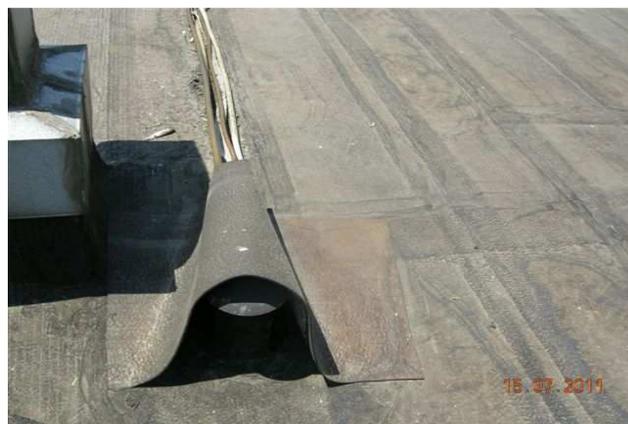
Partizione di copertura, fronte Sud, sovrastante la zona destinata a negozi locali servizi

Premesso che anche questa partizione è interessata dalla stessa identica stratigrafia di copertura, che caratterizza quella fronte Nord, in questo caso, però, è stata rilevata una situazione complessiva sicuramente peggiore rispetto a quella rilevata a livello di quella fronte Nord, soprattutto per quanto riguarda l'installazione di impianti, da parte di privati. Infatti, come rilevabile dalla successiva documentazione fotografica, la suddetta installazione, nella maggior parte dei casi è stata realizzata in spregio a quelle che invece dovrebbero essere le regole fondamentali per garantire subitaneamente, ma anche nel tempo, la perfetta tenuta idrica di un confinamento impermeabilizzativo. E' letteralmente impensabile che la metodologia utilizzata per il passaggio delle varie tubazioni e cavidotti impianti, attraverso la stratigrafia di copertura, possa garantire, nel suo complesso, la sua tenuta idrica, poiché in tutti i casi queste, per come installate, già di per se stesse, sono in grado di canalizzare le acque meteoriche nella struttura di copertura sottostante.
