NOTIZIARIO TECNICO N. 10

“Giunto strutturale: polistirolo, Mapelastic e vernice impermeabilizzante”

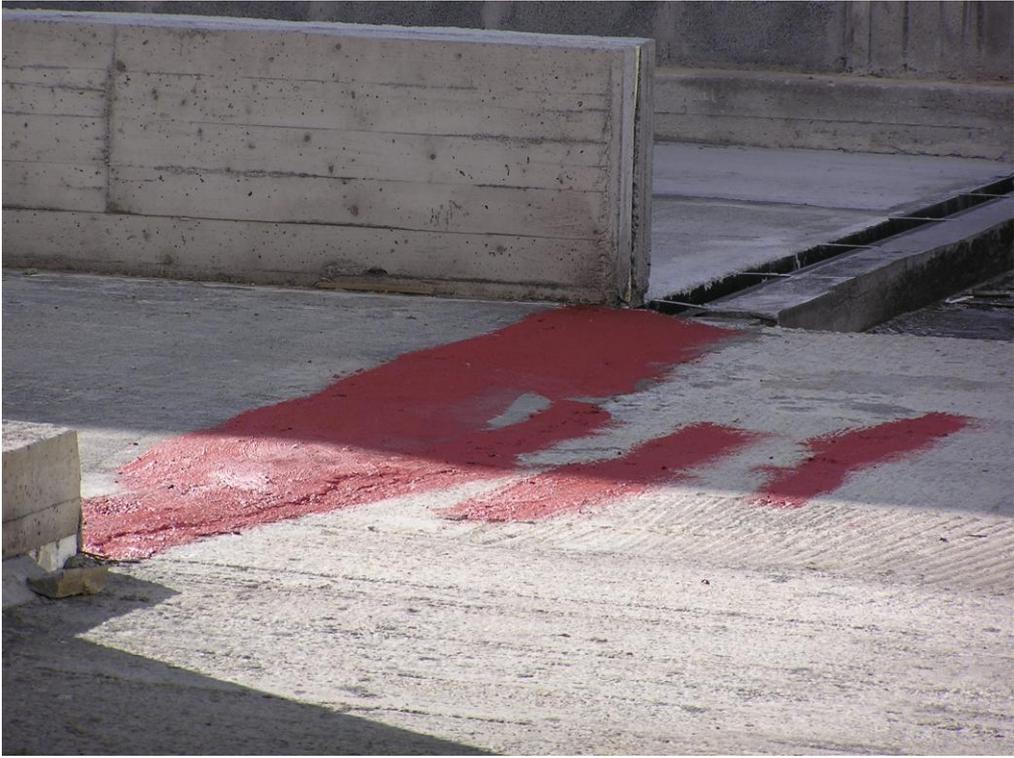
Fotografia n° 1

Siamo di fronte ad un giunto strutturale di larghezza pari a cm. 8, chiaramente le solette non si impermeabilizzano "a cosa serve"? Però c'è questo maledetto giunto strutturale che "fa acqua" ed allora "pensata da professionista", riempio per metà il giunto di pannello di polistirolo, poi nella parte rimanente dell'incavo vi colgo del "impermeabilizzante cementizio MAPELASTIC" e per tranquillità ci metto anche la rete di armatura, poi non soddisfatto, visto che voglio essere preciso ci faccio spalmare sopra un bel pò di "vernice impermeabilizzante", magari rossa, così anche l'aspetto architettonico viene soddisfatto. Dopo che ho finito per disgrazia piove e accidenti piove anche dal giunto. Sicuramente c'è qualche cosa che non funziona; è sicuramente la vernice impermeabilizzante, pertanto sollevo una bella contestazione a chi la produce,

Purtroppo non è una favola ma una realtà e la documentazione fotografica ne è la testimonianza.
