NOTIZIARIO TECNICO N. 1

“Danni derivanti dall’uso di teli di polietilene cuspidato”

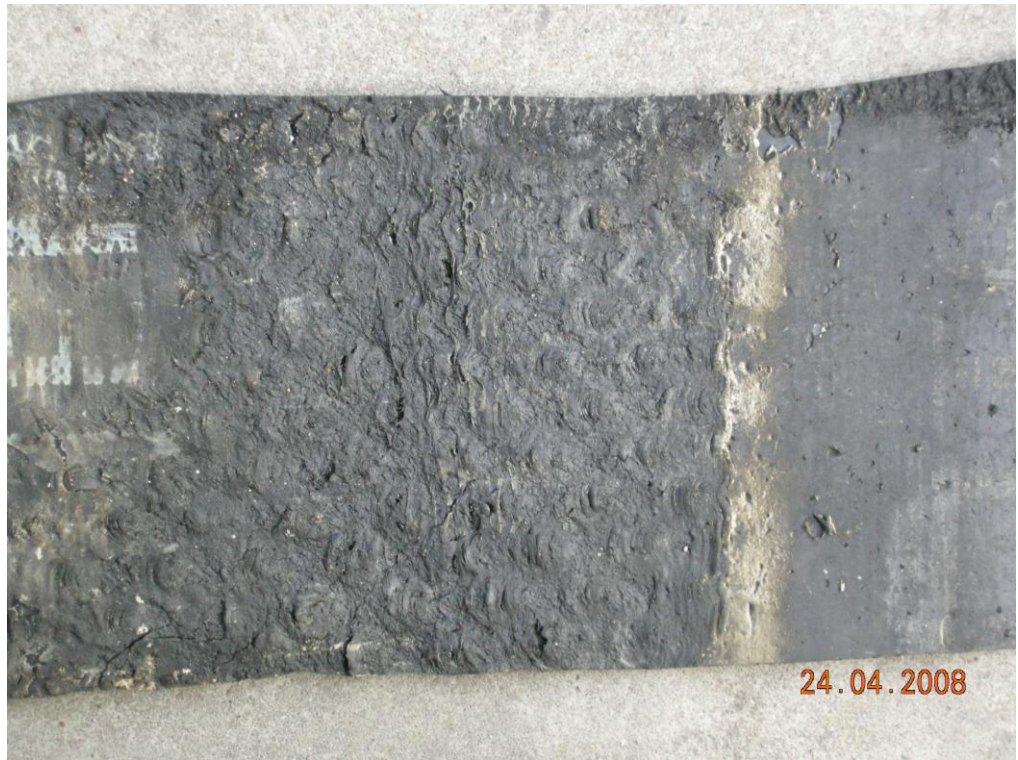
Fotografia n° 1

Considerato che ormai da diverso tempo vengono sempre più usati teli di polietilene “cuspidati” per la protezione dei manti impermeabili di tipo bituminoso realizzati sugli spiccati di fondazione (muri contro terra), vi trasmetto per Vs. conoscenza documentazione fotografica relativa ad un campione di confinamento impermeabilizzativo interessato da questo tipo di protezione, per altro montato (per fortuna) alla rovescia rispetto alle sue effettive disposizioni di posa (chissà in che condizioni sarebbe stata la membrana se si fossero seguite le disposizioni).
