## NOTIZIARIO TECNICO N. 3

### **“Stratigrafia di una partizione della copertura di un corpo box interrato – pannello in HDPE corredato da appositi piedini di sostegno”**

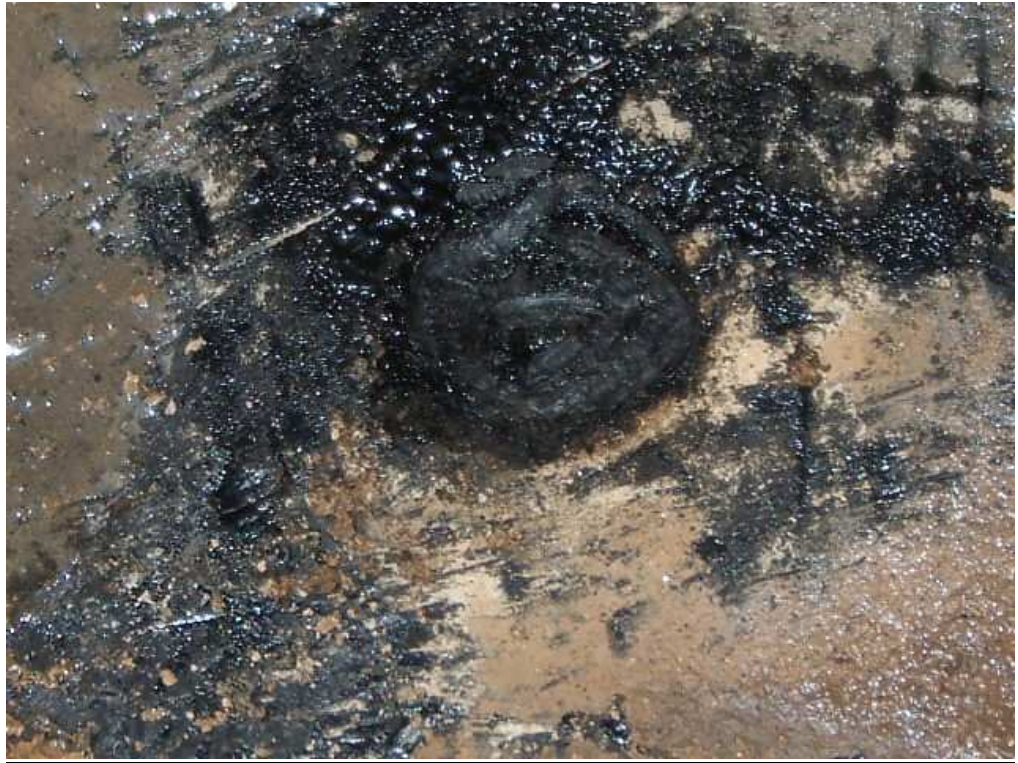
Confinamento Impermeabilizzativi – Impronta lasciata da uno dei “piedini”

A fronte della prosecuzione del ripristino del confinamento impermeabilizzativo di una partizione della copertura di un corpo box interrato, dove il professionista che aveva progettato il precedente intervento aveva previsto come soluzione, per la protezione del confinamento impermeabilizzativo parti piane e drenaggio del terreno di reinterro sovrastante (spess. cm. 50), la seguente stratigrafia: stesura, a secco, in sovrapposizione del confinamento impermeabilizzativo, di una membrana bituminosa avente spessore di 3 mm; posa in opera di pannello in HDPE, corredato di appositi "piedini" di sostegno e stesura di T.N.T. di polipropilene da gr/mq. 300; si è potuto accertare che (vedi documentazione fotografica allegata, che, solo dopo tre anni dalla ultimazione dei lavori, a fronte del peso del terreno sovrastante, i "piedini" del "pannello" con funzione drenante avevano già "perforato" la membrana protettiva ed avevano già inciso il confinamento impermeabilizzativo per un terzo del suo effettivo spessore. In conclusione, spesse volte soluzioni che possono sembrare tecnologicamente avanzate, non sempre, alla fine risultano lo sono soprattutto dal punto di vista della loro effettiva efficienza. In questo caso la realizzazione di una vecchia "vecchia" e ritenuta ormai "obsoleta" caldana cementizia di protezione, prima della stratigrafia drenante sarebbe stata sicuramente la soluzione ottimale e forse anche la più economica.

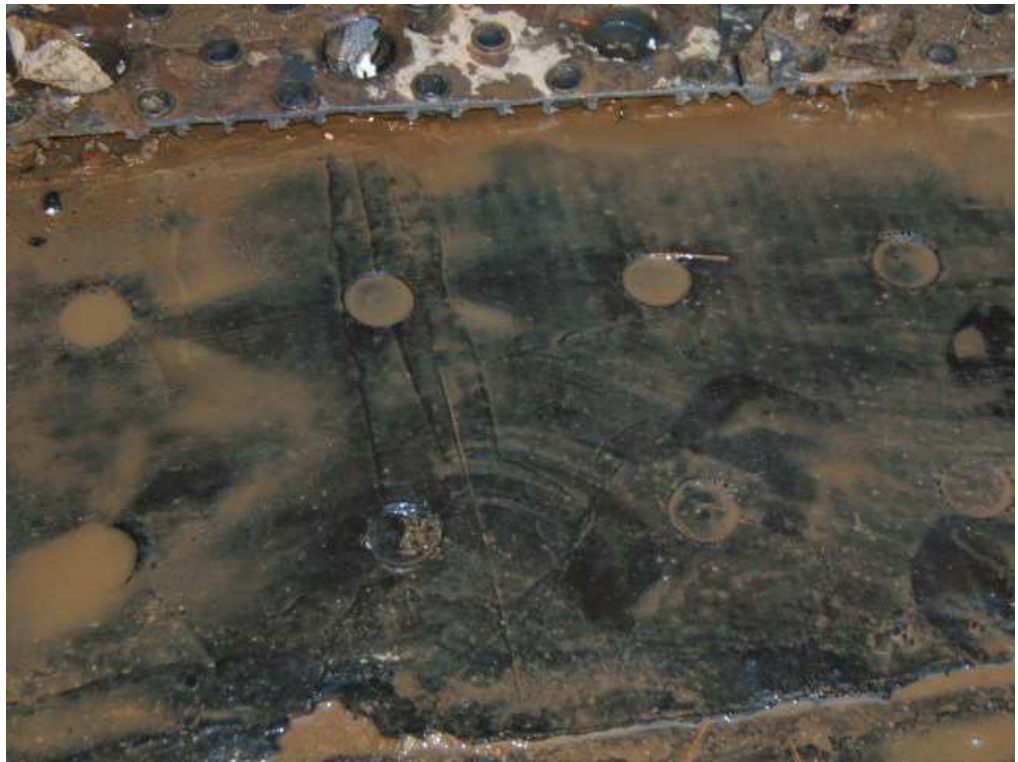
Confinamento Impermeabilizzativi – Impronte lasciate dai “piedini” di un pannello

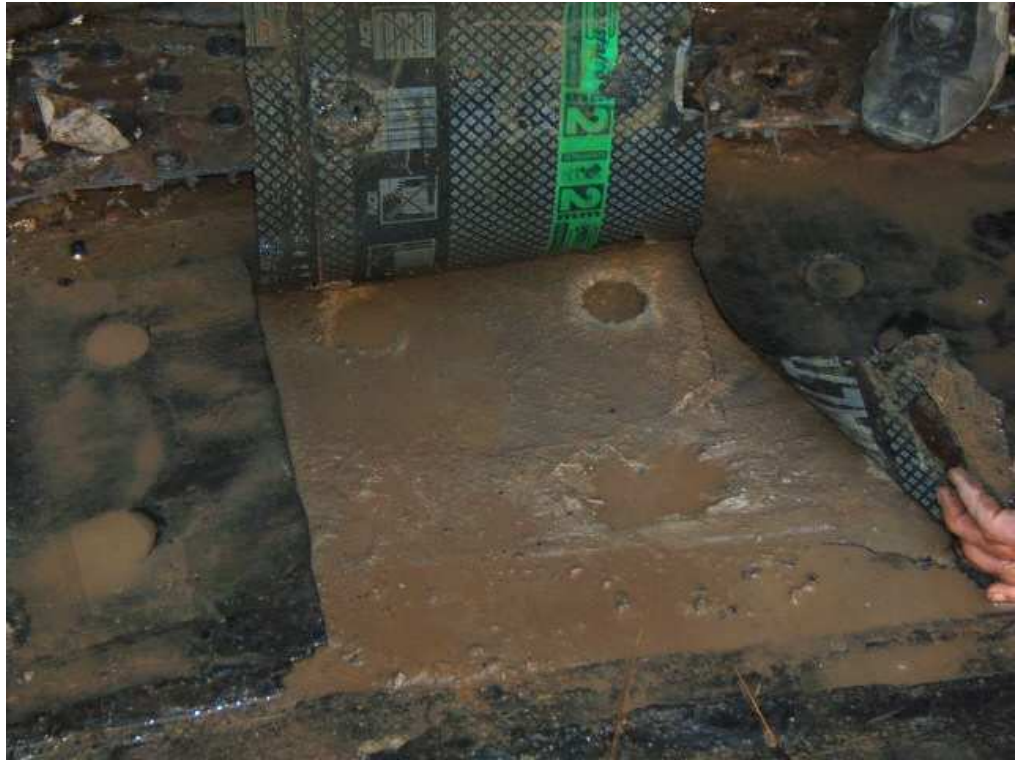
Confinamento impermeabilizzativo – Perforazione della membrana a perdere di protezione e impronte lasciate dai “piedini” sul vero e proprio confinamento impermeabilizzativo.

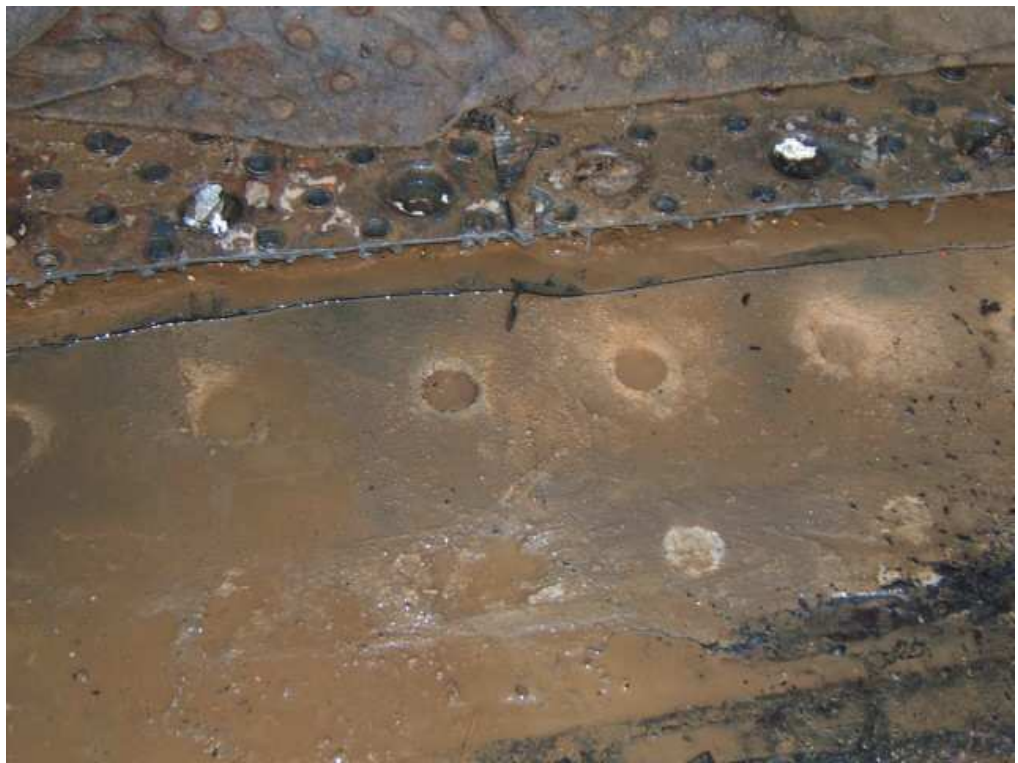
Tipologia del pannello utilizzato e delle impronte lasciate dai suoi “piedini” di sostegno sul confinamento impermeabilizzativo.

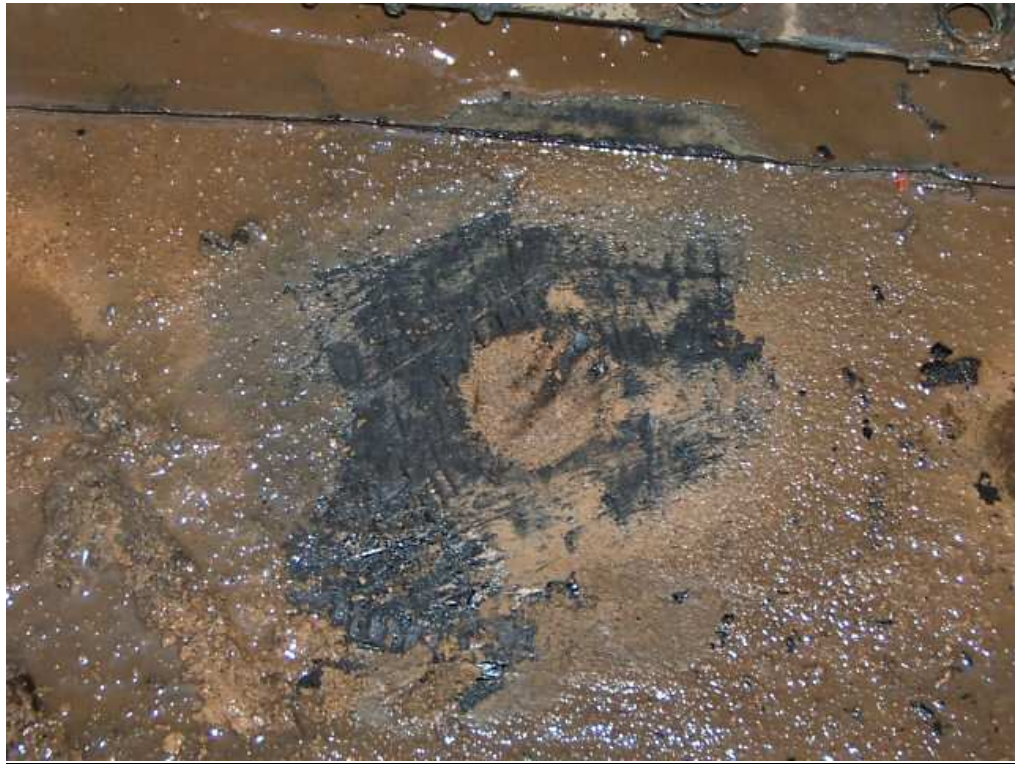
Confinamento impermeabilizzativo – Sua perforazione in corrispondenza del punto di insistenza di uno dei “piedini” di sostentamento.
