NOTIZIARIO TECNICO N. 7

“La cura dei dettagli per garantire la perfetta tenuta idrica”

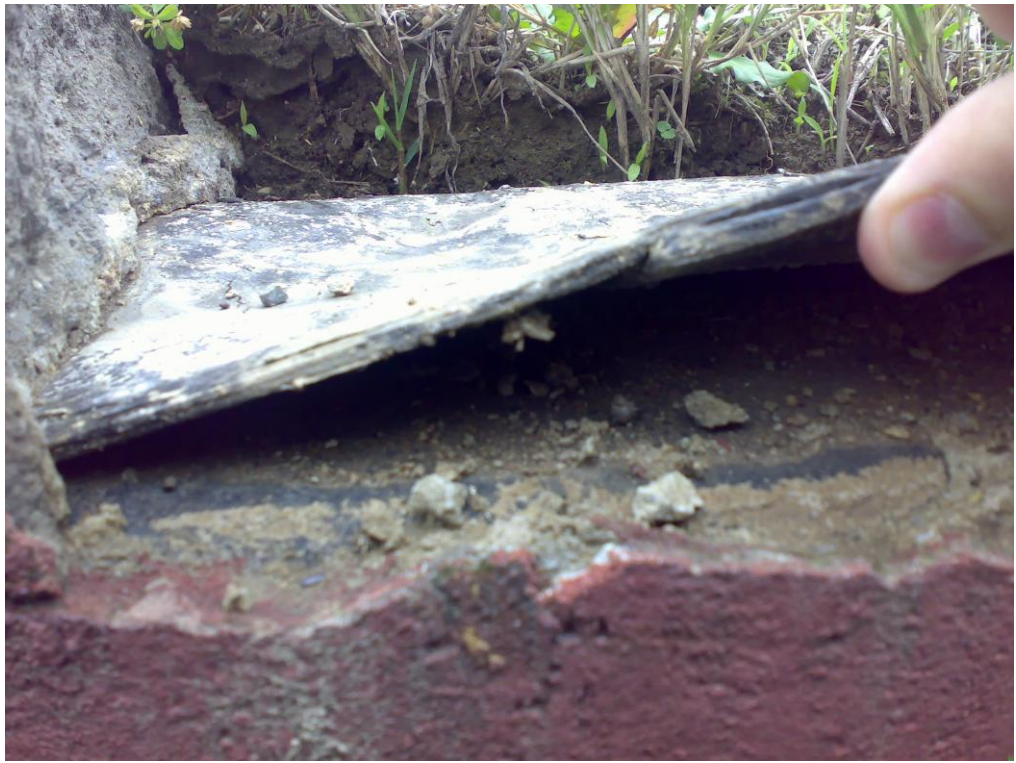
Si fa un piccolo sondaggio e si scopre che il limite impermeabilizzativo del confinamento impermeabilizzativo è più basso di cca. 10 cm. rispetto a quello del terreno di coltura e che per il fissaggio delle piantane, prima di realizzare un cordolo in c.a. per l'innalzamento e la finitura dei suddetti muretti, si è letteralmente "massacrato" una parte di questo. Ovvio che le acque di prima pioggia non prontamente assorbite dal terreno, accumulandosi in prossimità dei muretti hanno la possibilità di raggiungere il limite impermeabilizzativo e i suoi punti di "lacerazione" e di qui filtrare, più che abbondantemente, sino a raggiungere la soletta di copertura per poi propagarsi su ampie superfici della stessa, traendo in inganno i più che pensano subito alla mancata tenuta idrica delle partizioni piane del confinamento impermeabilizzativo.

Risolto verticale del confinamento impermeabilizzativo non saldato.

Ricordate e meditate Signori, i limiti impermeabilizzativi devono superare la quota del terreno di almeno 20 cm., salvo quelle eccezioni dove solitamente sono da prevedersi delle adeguate latornerie sottomanto, ed il terreno deve essere sempre modellato con displuvio verso i bocchettoni di scarico che chiaramente devono essere provvisti di adeguati pozzetti di ispezione con "chiusino" non più chiuso ma a caditoia per garantire il rapido smaltimento delle acque di prima pioggia. Le condizioni meteorologiche sono decisamente mutate nell'ultimo quinquennio e pertanto non essendo il

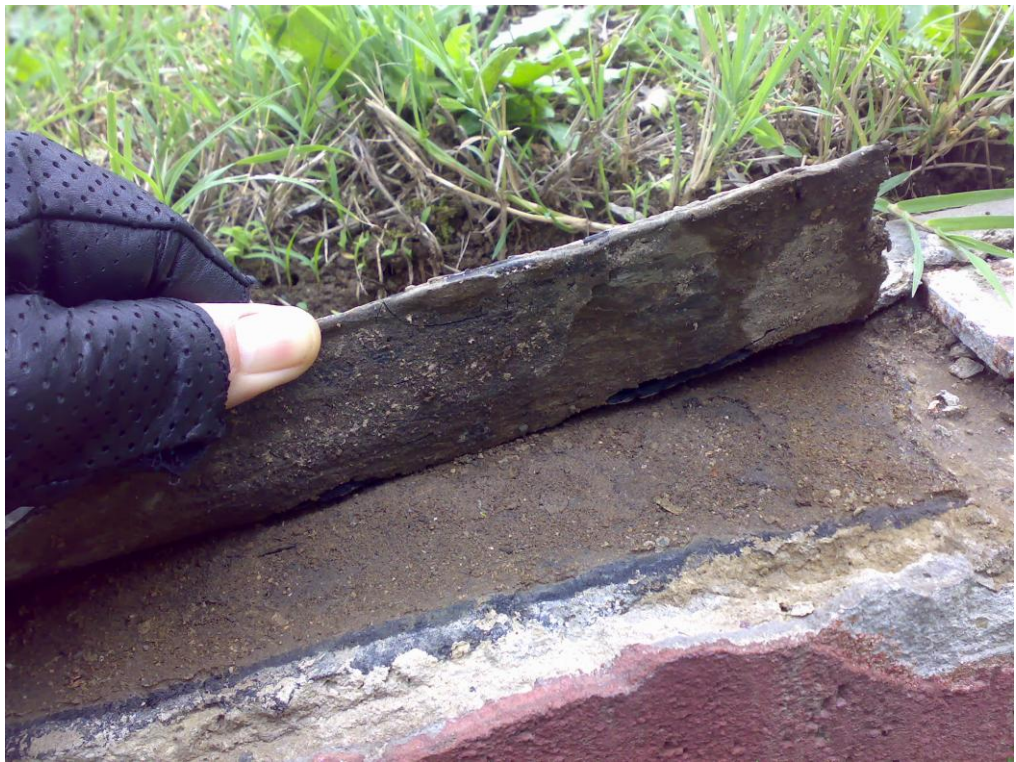
Risolto verticale del confinamento impermeabilizzativo non saldato.

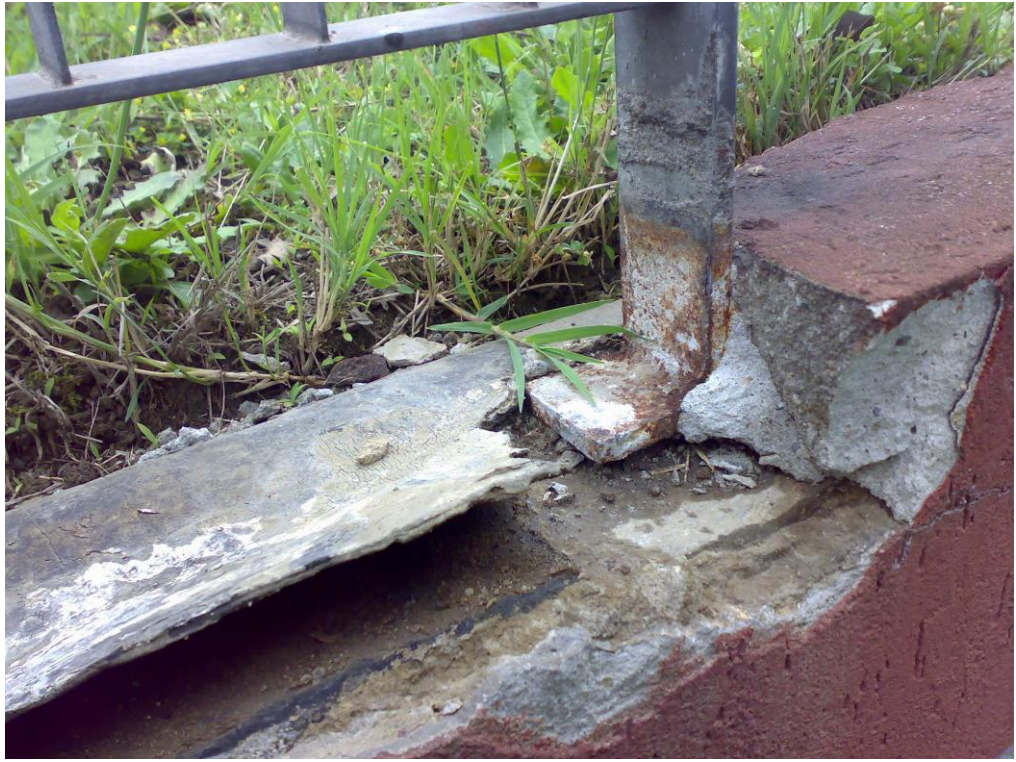
Confinamento impermeabilizzativo massacrato in corrispondenza delle piantane di sostegno della recinzione.
